## ナホトカ号重油流出事故の海岸域への影響調査(速報)

本報告では、平成9年1~2月に行った石川県から鳥取県に到る海岸での現地踏査の結果を、海岸のタイプ別に御紹介します。

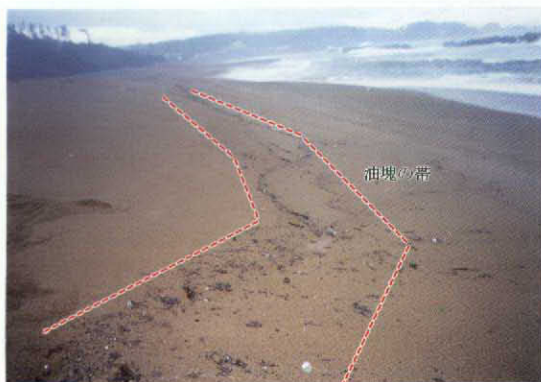
写真-1 事故直後は直径数10cmの油塊が打ち上がったが、その後は直径数cm程度の油塊が間欠的に打ち上がった。油塊は波の打ち上げ線付近に帯状に分布していた。(福井県三国町浜地海岸)

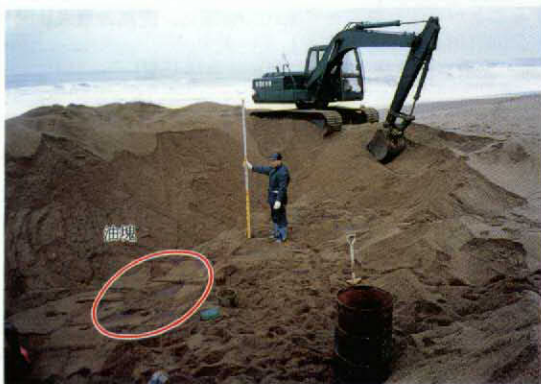
写真-2 砂浜を掘削すると、直径数10cmの油塊がある層が見られる。漂着後の海岸変形により砂が堆積したためと考えられる。(福井県三国町浜地海岸)

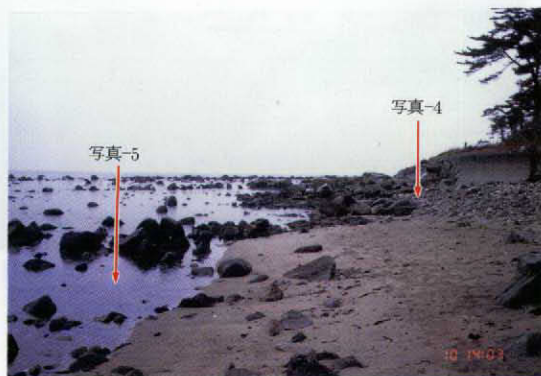
写真-3 玉石海岸でも油塊の付着は波の打ち上げ線付近に集中していた。(石川県羽咋市滝崎)

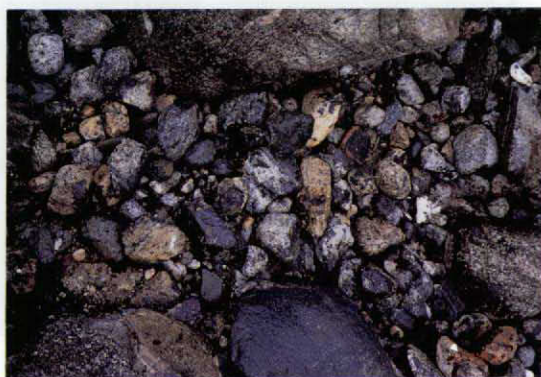
写真-4 回収作業後も玉石の表面には油の付着が見られる。(石川県羽咋市滝崎)

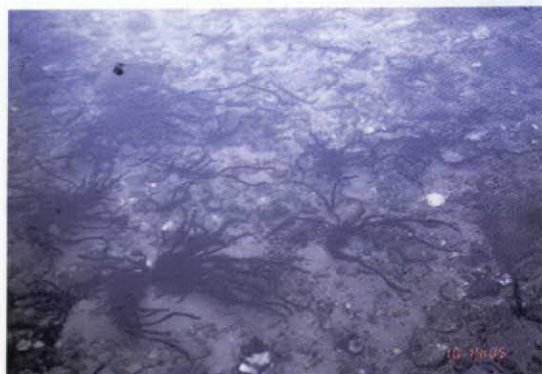
写真-5 汀線付近の海中には油の付着がなく、海藻が生息している。(石川県羽咋市滝崎)

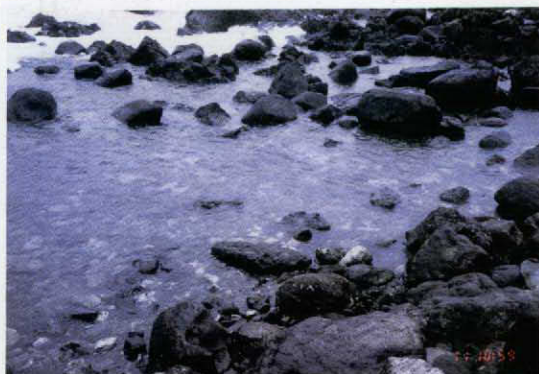
写真-8 汀線付近では油の付着が見られない。(石川県珠洲市長橋)

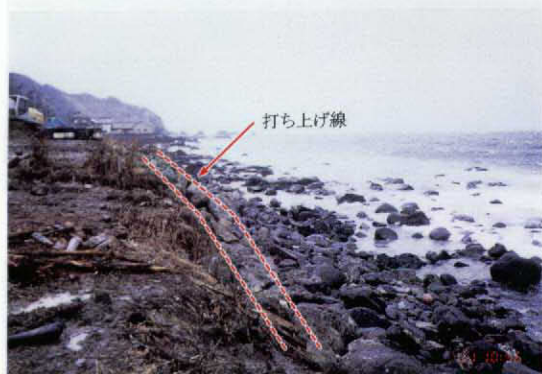
写真-6 巨礫海岸でも波の打ち上げ線付近に油の付着が集中していた。(石川県珠洲市長橋)

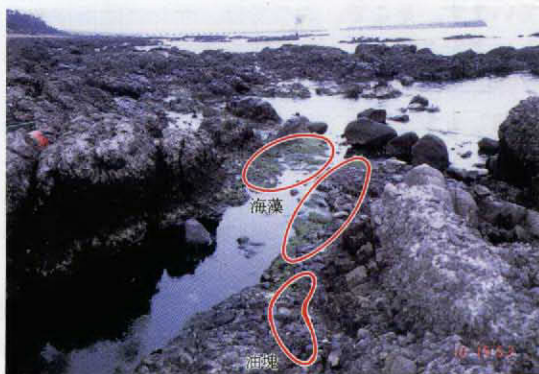
写真-9 岩の頂部に油塊があるが、汀線付近には海藻が見られる。(石川県志賀町)

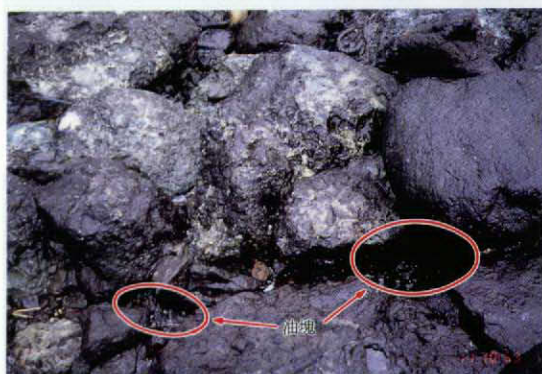
写真-7 巨礫の隙間に油塊が入り込んでいる。(石川県珠洲市長橋)

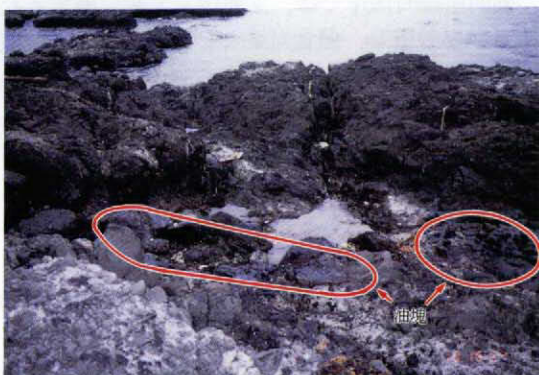
写真-10 岩上のタイドプールの周囲に油塊が付着している。(石川県志賀町)
