笹子トンネル事故を考える

大阪経済大学 西山豊

1. 事故の概要

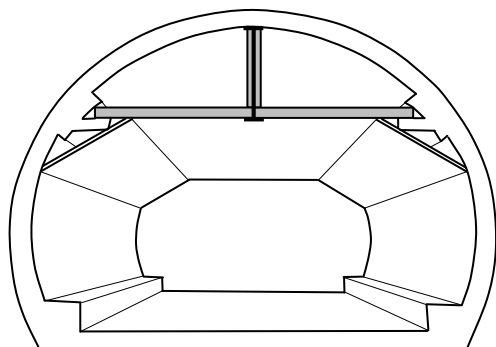
図 2. 断面図

天井板崩落（1 枚 1.2 トン×270 枚、130 メートル）

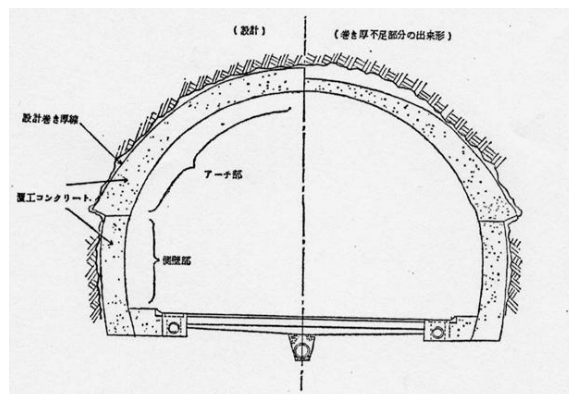
図 4. 会計検査院：高速道路等のトンネル新設工事
におけるアーチ部覆工コンクリート等の施工について
処置を要求したもの（昭和 51 年 11 月 29 日付け 5
1 検第 458 号 日本道路公団総裁あて）

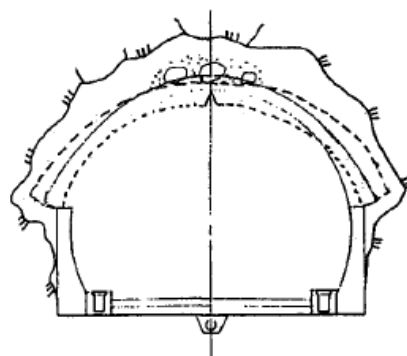
図-9 縦断方向亀裂の発生原因

図 5. 岩崎好規ら「トンネル覆工のひび割れ調査と
その発生原因の推定」『トンネル工学研究発表会論文・
報告集』第 1 巻、1991 年 12 月
