笹子トンネル事故を考える

—科学者の社会的責任から

中央自動車道の笹子トンネル事故の原因はアンカーボルトの施工ミスではないかとの報道があるが、覆工コンクリート、断層、フェールセーフ、偏心構造物、大断面トンネル、横流換気方式などの観点から精査し、これが単なる施工ミスではなく設計ミスであることを指摘するとともに、古くなった実験装置は大惨事に至る以前に早急に撤去すべきと著者は主張する。

西山 豊

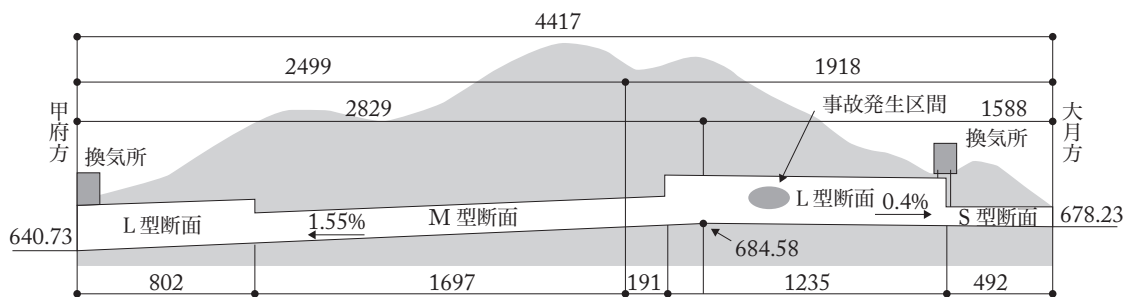
図1 縦断面図(上り線)(国土交通省の資料を元に作成)

笹子トンネルはL型、M型、S型の3種類のトンネル断面の連結として設計されている。調査・検討委員会の資料⁵⁾および周佐ほかの論文⁹⁾より、道路延長をこの分類でまとめ、上り線と下り線を比較したのが表5である。この表では、上り線はL型の区間が多く、下り線はM型の区間が多いことがわかる。上り線で大月側のL型は周佐ほか⁹⁾によると1218 mであるが調査・検討委員会⁵⁾では1235 mと17 m長くなっている(図1)。その理由は何であろうか。

調査・検討委員会の「笹子トンネル（上り線）60 m スパン別アンカーボルトのゆるみ等分布図」⁶⁾ にトンネル縦断面図（図 1）を重ねてみる。事故が起こった上り線の区間（大月側から 1147 m、長さ 138 m）は L 型の区間であり、アンカーボルトのゆるみ等がもっとも大きく仮説と一致する。しかし甲府方の 802 m は L 型にもかかわらず、アンカーボルトのゆるみがほとんどない。

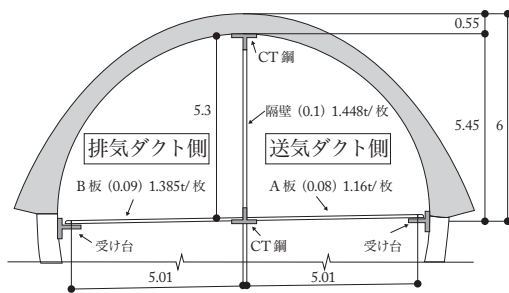
図2 横断面図(国土交通省の資料を元に作成)

調査・検討委員会の資料⁴⁾をもとに事故となったトンネル横断面を図 2 に作成した。天井の上は右側が送気ダクト、左側が排気ダクトに 2 分割されている。そして右側に天井板 A 板、左側に天井板 B 板があり、中央に隔壁がある。A 板は長さが 5.01 m、厚さが 0.08 m、重さが 1.16 t であり、B 板は長さが 5.01 m、厚さが 0.09 m、重さが 1.385 t であり、隔壁は長さが 5.3 m、厚さが 0.1 m、重さが 1.448 t である。

天端に固定されたアンカーボルトにかかる荷重は、隔壁の 1.448 t、A 板 1.16 t の半分と B 板 1.385 t の半分とすると、合計 2.72 t となる。これら 3 枚を道路延長方向に 3 本のアンカーボルトで支えているから、1 本あたり約 1 t の荷重となる。一方、アンカーボルト 1 本は 4 t に耐えられるというから 4 倍の安全設計ということになる。

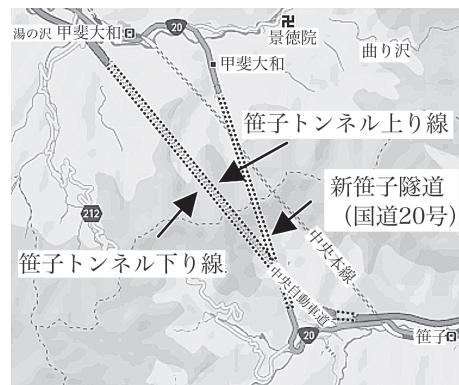
図3 笹子トンネル(Google マップより)

さらに、笹子トンネルは、新笹子隧道(国道20号)と事故現場から100 mの至近距離で交差している(図3)。これらの問題は別の機会に論じてみたい。

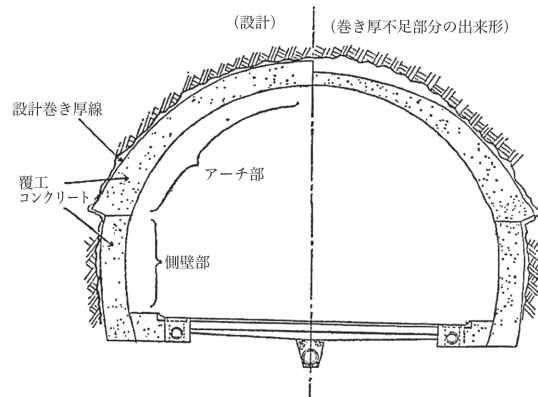
図4 アーチ部覆工コンクリートの施工ミス
会計検査院（1976年11月29日）

会計検査院は、1976年、笹子トンネル西工事ほか13工事において、アーチ部覆工コンクリートの施工が設計と相違していたので改善を求めている⁸⁾。これによると、設計の巻き厚55～90cmに対して、施工の巻き厚不足が2分の1を超えるものが15箇所、3分の1を超えるものが142箇所、4分の1を超えるものが182箇所あったという。図4では左が設計の巻き厚、右が施工後の巻き厚である。なぜ、このような施工ミスが起こったのか、現場監督の不適正だったのか、後述するように笹子トンネルは大断面トンネルであるため、コンクリート打設の施工ミスだけでなく、トンネル設計との関連で議論しなければならない。

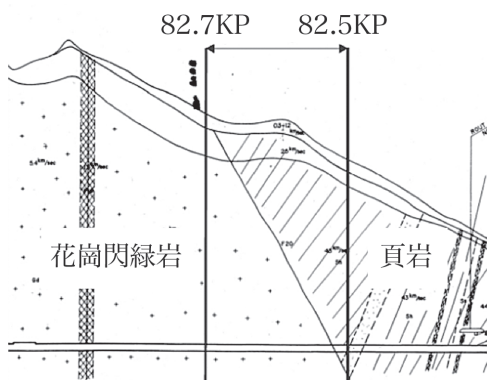
図5 断層(82.5KPと82.7KP) 資料: 国土交通省

国土交通省の資料によれば、事故の区間の東京から82.5 kmと82.7 kmの間には断層がある⁴⁾。図5では右が頁岩で左が花崗閃緑岩である。

工事が難航した棚小屋西沢は西工事であり、今回の事故とは反対側であるが、笹子トンネルは、断層や断層破碎帯が多い地域である。また、フォッサマグナが走る場所であり、地震の誘発地帯でもある。1975年以降では1976年、1983年、1996年、2011年、2012年に大きな地震があった¹⁰⁾。特に、2011年3月11日の東日本大震災、2012年1月28日の山梨県東部・富士五湖地震とトンネル事故との関連性も否定できない。それなのに、笹子トンネルは2000年から10年以上も点検がされていない。

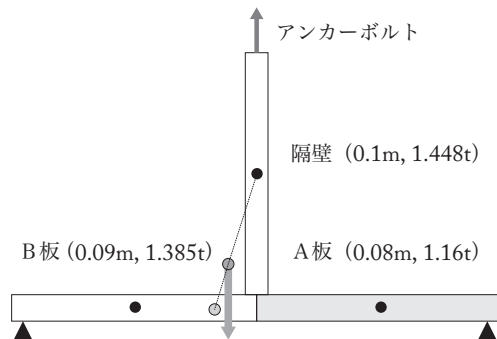
図6 偏心構造物 (重心がずれる)

なるのだろうか。3枚のコンクリート板はCT鋼で固く連結されているので、剛体とみなして重心を計算してみると図6のような偏心構造物となる。重心のずれはB板側に12 cm程度であるが、このずれはアンカーボルトや台座に負荷となっているはずだ。1975年から37年間、アンカーボルトは偏心構造物を支え続けていたことになる。

忘れてならないのは換気による風荷重である。送気ダクト側のA板には1枚あたり1.8 tの荷重が、排気ダクト側のB板にはマイナス1.8 tの荷重がかかり、換気運転のたびにトルク(ねじりモーメント)が働いて、それがアンカーボルトへの負荷になっていないだろうか。
