土木学会 トンネル工学委員会
新潟県中越沖地震調査特別小委員会
報 告 書

2008 年 1 月

1. 調査の概要

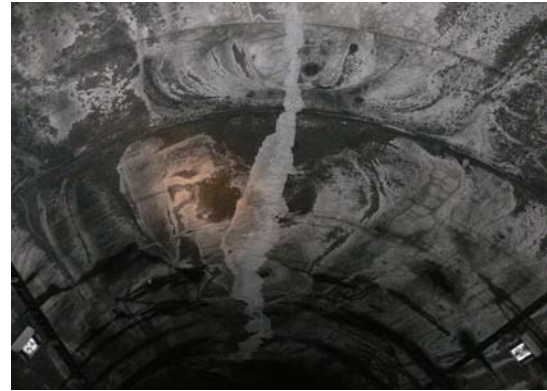
(a) 上り線 天端部の覆工コンクリート損傷状況

上り線では、延長 45m 程度の範囲 (KP381.8 付近) に集中して天端部の覆工コンクリート表面の剥落が生じた。剥落部の横断方向幅は最大で 1m 程度、最大厚さ 15~20cm でコンクリートの打ち継目部であった。

上り線では、天端部のコンクリート浮き部分と脆弱部を除去し、クラック注入を行った後、断面欠損部を吹付けコンクリート等で充填した。また、剥落対策として炭素繊維シートによる補強を行って応急復旧を終え、8月2日から下り

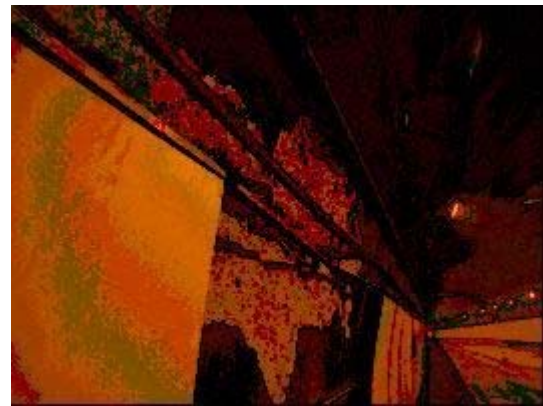
(b) 下り線 側壁部の覆工コンクリート損傷状況

が数箇所で見られた。また、壁部のコンクリートについても、延長 10m 区間でアーチコンクリートの打ち継目付近から高さ 0.7m、厚さ 10cm の剥落が生じた。その他にも、円形水路の開口部が閉じ、舗装面との段差が生じている箇所もあった。

線の対面通行を上り線の対面通行に切り替えた。その後、下り線の側壁部のコンクリート脆弱部を除去し、断面欠損部を吹付けコンクリート等で充填した。また、天端周辺のクラック注入および水路の一部を補修して応急復旧を終え、夏期繁忙期の8月10日から20日の間、応急的に上下線の4車線運用を図った（図2-4）。

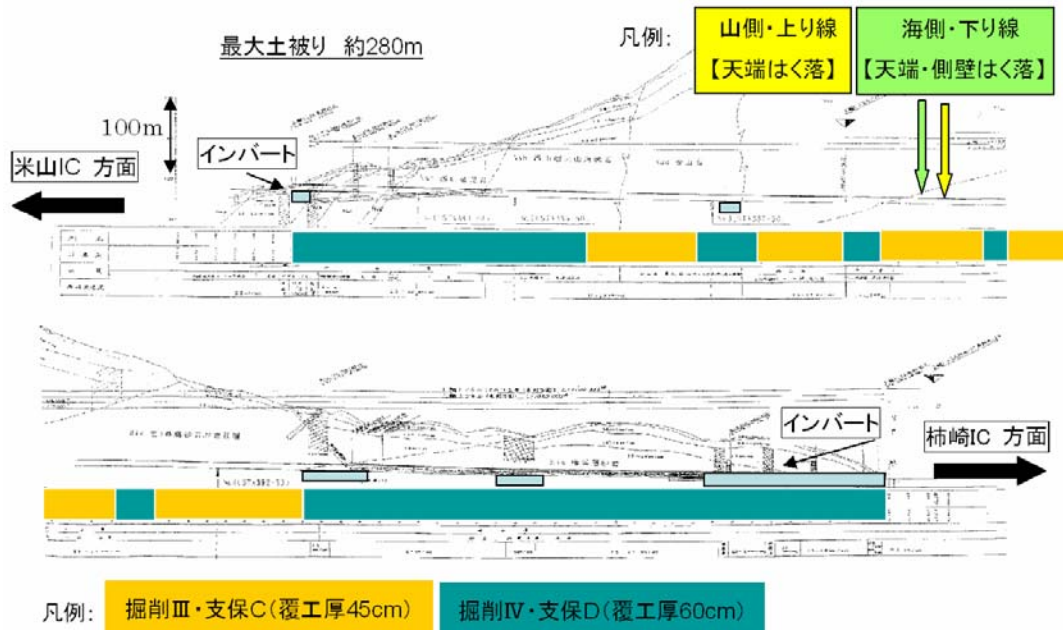
図2-2 米山トンネル被害状況

北陸自動車道米山 IC～柿崎 IC 間に位置する米山トンネル（図 2-1）の上下線において被害が発生した。上り線（山側）では天端部の覆工コンクリートの剥落が生じ、下り線（海側）では天端部および側壁部の覆工コンクリートの剥落に加え、一部舗装面の隆起が見られた（写真 2-1）。

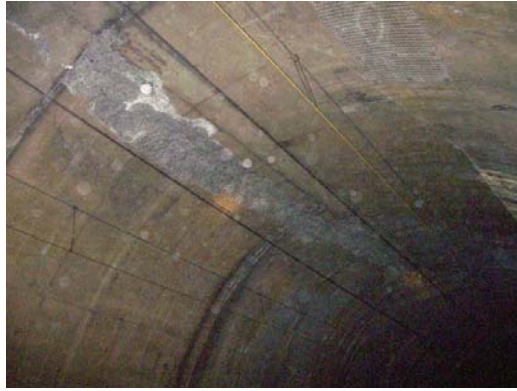
当該区間は、軟質砂岩と破碎状安山岩の地質境界付近であり、既変状（アーチ部に複雑なひび割れ）が生じているとともに、漏水箇所でもある。損傷状況は、下り線側天端部で圧さが発生し、覆工コンクリートの一部が剥落した（写真 3-5）。

写真 3-5 第一米山トンネル（下り線）（圧ぎ状況）

当該区間の復旧方法としては、パターン B を採用したが、漏水が多く、剥落防止工の AAA 工法の施工が困難であった。そこで、当該区間の剥落防止工は、ステンレスメッシュ（20mm メッシュ、線径 2.6mm）を施工した（写真 3-22）。

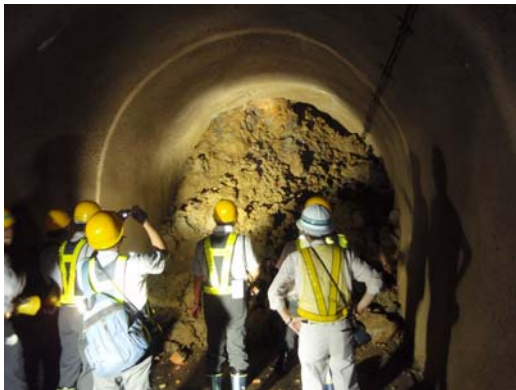
なお、第一米山トンネルの海側に位置する旧トンネル（遊歩道利用：れんが+吹付けコンクリート）では、直江津方坑口より 150m 付近で天端部が崩落し、トンネル内に土砂が流入し、新潟方坑口は崩壊した土砂により埋まっていた（写真 3-6，写真 3-7）。

写真 3-6 旧第一米山トンネル
（天端崩落状況）

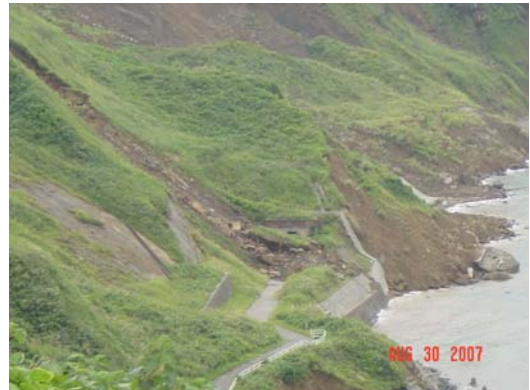
写真 3-7 旧第一米山トンネル新潟方坑口
（斜面崩壊に伴う坑口閉塞状況）

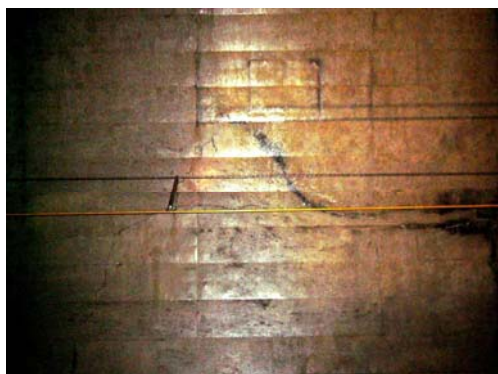
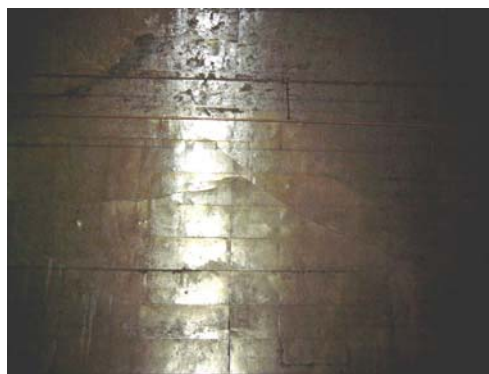
当該区間は、砂混り泥岩と礫岩の地質境界付近であり、両アーチ肩部に軸方向ひび割れが発生し、施工基面上からの目視では、約 5mm 程度の開口が生じた（写真 3-8、写真 3-9）。

写真 3-8 第二米山トンネル（下り線）
（アーチ肩部軸方向ひび割れ）

写真 3-9 第二米山トンネル（上り線）
（アーチ肩部軸方向ひび割れ）

当該区間の復旧方法には、パターン E を採用した。ひび割れ注入後に、ひび割れを挟み 1.0m 程度離れた位置に自穿孔タイプのロックボルト ($\Phi 32\text{mm}$, $L=4.0\text{m}$) を 4 本/断面、トンネル延長方向に 1.5m 間隔 (既設鋼製支保工間隔) で打設した (写真 3-23)。また、地山との一体化を目的として、覆工背面空洞に裏込注入を行った。なお、注入孔は、天端にトンネル延長方向 3.0m 間隔で配置した。

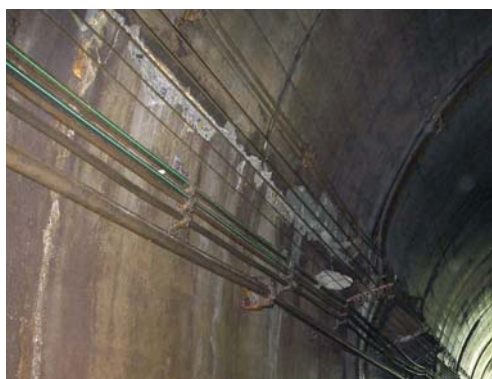
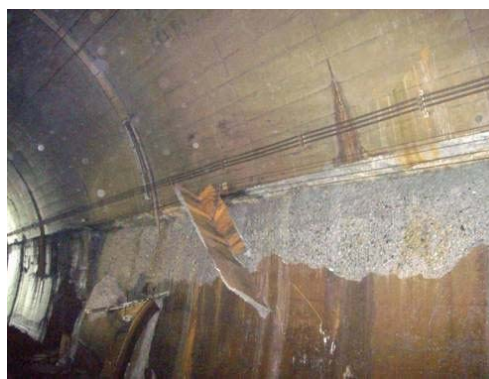
当該区間は、両側壁上部のコンクリートが損傷し、迫め部とともに剥落した。特に、上り線側の側壁の損傷が大きかった（写真 3-10、写真 3-11）。ただし、アーチ部の覆工コンクリートは健全であった。

導坑先進上部半断面工法による施工であったため、逆巻き（アーチ部の覆工コンクリートを打設し、側壁部の足付けコンクリートを施工し、足付けコンクリート間の側壁コンクリートを施工する方法）で覆工コンクリート打設が行われている。足付けコンクリート間の側壁コンクリートの打設は、打込み口を設置（打込み後に撤去し、後埋めモルタルを充填）し打設するため、アーチ部下端は斜めになっている。このため、今回のような損傷を生じたものと推定される。

写真 3-10 第二米山トンネル（下り線側）
（迫め部剥落状況）

写真 3-11 第二米山トンネル（上り線側）
（側壁コンクリート上部剥落状況）

採用した。断面修復箇所の端部は、コンクリートカッタで切断し、浮き落としを行い、一体化を目的としてロックボルト ($D22$, $L=2.0\text{m}$, $\text{etc}1.2\text{m}$) を打設した。さらに、アンカーボルト+金網を設置し、無収縮コンクリートで断面修復した (写真 3-24～写真 3-26)。浮き落としでは、叩き落したコンクリート片が 150mm 以下の場合は、断面修復に変えて、表面処理のみで対処した。なお、復旧作業に先立ち、側壁背面の空洞確認を目的としてコア削孔を行った。コア削孔の結果、側壁コンクリートと地山が密着していることを確認された (写真 3-27)。

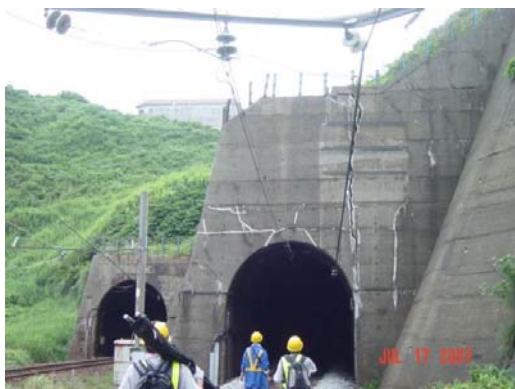
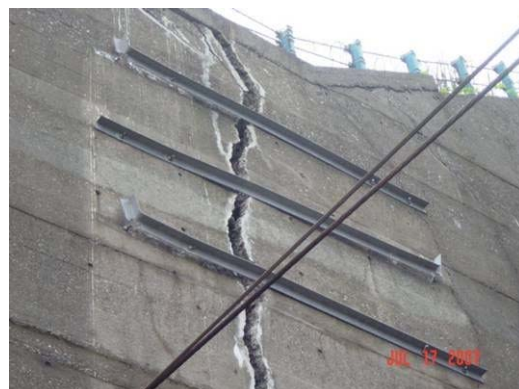
第三笠島トンネルは、線増工事に伴い、海側のトンネル（下り線）と国道 8 号線の間に建設されたトンネルである。直江津方坑口の坑門コンクリート（擁壁コンクリート）は、地震発生前の既変状（ひび割れ）部分にアングル補強を行っていた箇所であった。地震によって、補強材（アングル）の変形、ボルトの破断が生じ、更なるひび割れの開口を生じた（写真 3-12, 写真 3-13）。

地震発生後に坑門コンクリートのひび割れ状況および財産図に図示されていた古レールを確認することができたが、すでに腐食し、付着が切れている状況であった。

写真 3-12 第三笠島トンネル（上り線）
（坑門コンクリート目開き状況）

写真 3-13 第三笠島トンネル（上り線）
（補強材変形状況）

当該箇所の復旧方法は、当て板(1.0m×0.5m, t=9.0mm, SUS304)、ひび割れ注入、一部断面修復により行うこととした。天端に生じていたひび割れについては、アンカーボルト(M16×8本, 埋込み長 15Φ, SUS304)で健全部に縫い付けることとした(写真 3-28, 写真 3-29)。

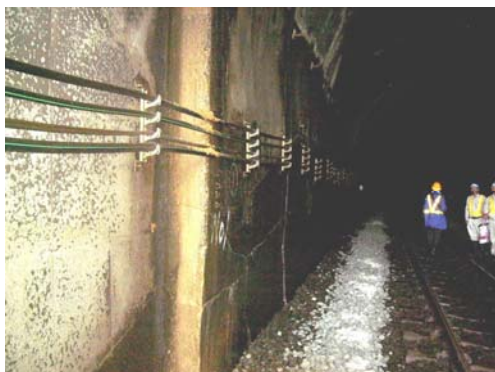
この区間は、坑口部の 1 スパン分が海側に 170mm ずれ（食違い）、トンネル軸方向には、2 スパン目との開口幅が 70mm（海側側壁部での測定結果）であったため、建築限界を支障しているおそれがあった（写真 3-14）。

第三笠島トンネル（上り線）の開削部分と国道 8 号線の間の盛土では、この盛土を含む斜面が崩壊している（写真 3-15）。地震によりトンネル側部の盛土部が押されることにより、当該区間に食違いを生じたものと推定される。

写真 3-14 第三笠島トンネル（上り線）
（海側食違い状況）

当該箇所の復旧方法は、開口部からの土砂等の流入を防止するため、鋼板(SUS304)およびアンカーボルト(M16, 埋込み長 15Φ, SUS304)で開口部の閉塞を行った(写真 3-30)。

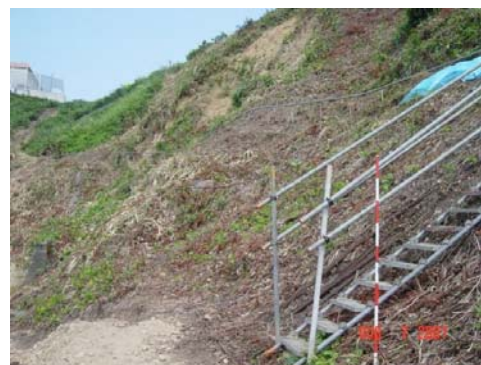
写真 3-15 第三笠島トンネル（上り線）
（坑口上部斜面崩壊状況（伐採後））

また、上り線は、山側の斜面崩壊が要因であったため、斜面自体の対策を行う必要があった。そこで、トンネル自体の被害については応急復旧との位置付けとし、斜面对策は恒久復旧として別途行うこととした。

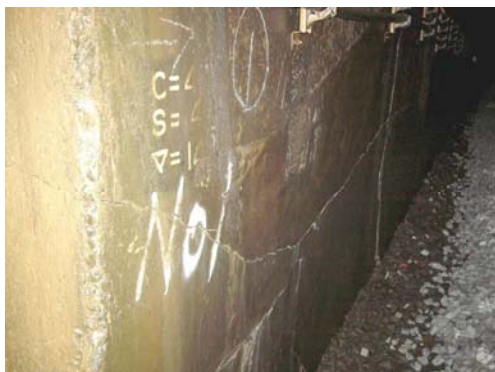
当該区間は、海側側壁下部にひび割れが発生し、目視では側壁が内空側に折れ込んでいるような状況であった（写真 3-16）。

被害を生じた原因には、山側斜面の側方土圧に対し、側壁と擁壁コンクリート間の埋戻しが十分でなかったこと、側壁と擁壁コンクリートを一体打ちとして抱きコンクリート化しなかったこと等がある。これにより、アーチ部が海側に変形した際に、偏圧に耐えられず側壁部が折れ込み、ひび割れを生じたものと推定される。

写真 3-16 第三笠島トンネル（上り線）
（ひび割れおよび側壁折れ込み状況）

当該箇所の復旧方法は、ひび割れ注入および側壁背面の裏込注入を行い、側壁と抱きコンクリートをアンカーボルト(D25, 6本×2段, めっき JIS H8641 2種 HDZ35 以上)で縫い付け

ることとした。なお、ボルト頭部は、塩害対策と脱落防止を目的として接着剤の塗布を行った。また、抱きコンクリート最下段に水抜き孔を設置した。

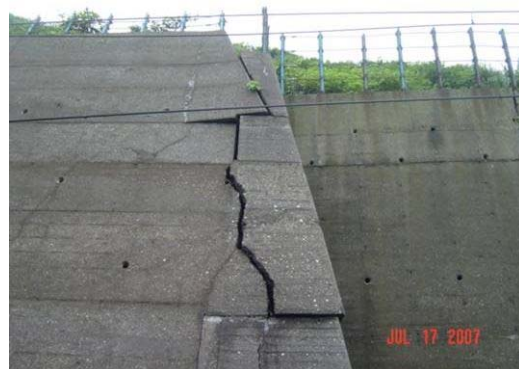
④上り線抱きコンクリート、擁壁コンクリート
上り線海側の抱きコンクリートの上段および中段付近の打継ぎ目では、抱きコンクリートの一部がブロック状にずれ、上部の擁壁コンクリートにひび割れを生じた（写真 3-17）。

開口部界面の状況から既変状として目開きが生じていたものが、今回の地震により、さらに大きく開口したものと推定される。なお財産図には、鋼材として古レールが図示されていたが、開口部からの目視では確認できなかった。

写真 3-17 第三笠島トンネル（上り線）
（抱きコンクリート、擁壁コンクリートずれ状況）

当該箇所の復旧方法は、ずれた抱きコンクリートおよび上部の擁壁コンクリートをアンカーボルト(D22, D38, etc1.0m)で健全部に定着し、ひび割れ注入を行い、生じた段差の平滑化を図ることとした(写真 3-31)。

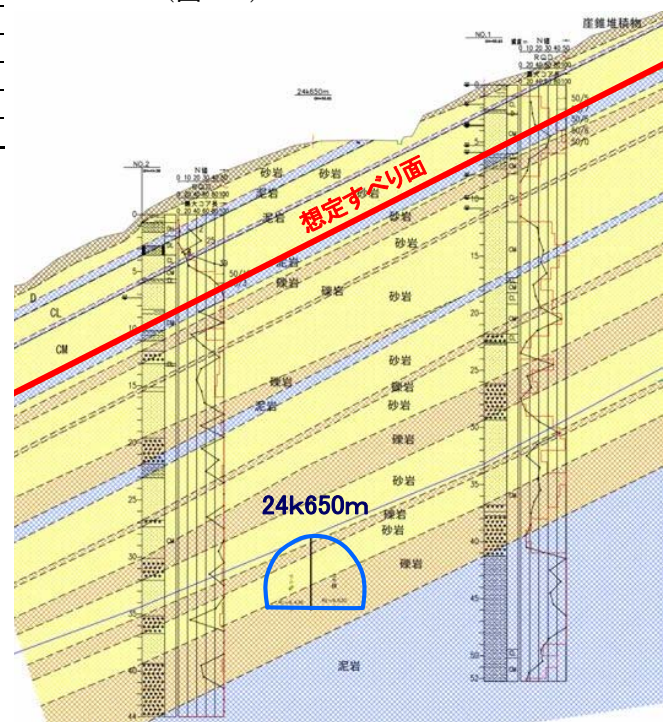
図3-8 24k650m付近ボーリング調査位置図および柱状図

今回大きな被害を生じた第一米山トンネル 24k600m 付近のトンネル上部では、大規模な斜面崩壊が発生した。被災したトンネル直上部の露頭状況から、砂岩と礫岩の互層に薄層の泥岩を介在した典型的な流れ盤構造となっていた。そのすべりは、いわゆる層すべりであり、層理面に沿って上位の層状岩盤が大きく滑落・流出し、すべり面が広く露出している。平面的な規模は最大幅 100m、延長 200m 程度、標高差約 100m と推定される。

ボーリング調査の結果、トンネル天端より上部は、比較的固結度の高い（一軸圧縮強度：10MPa 以上）砂岩と礫岩の互層であり、部分的に泥岩の薄い層を挟在していた。トンネル直上の砂岩及び礫岩の RQD（1m あたりのコア採取率）は、40（山側）～100（海側）%であった。地震により発生したすべり面は、地表から 3～6m 付近であり、それより深部では、風化も弱く亀裂も少ない硬質な岩盤が連続している。

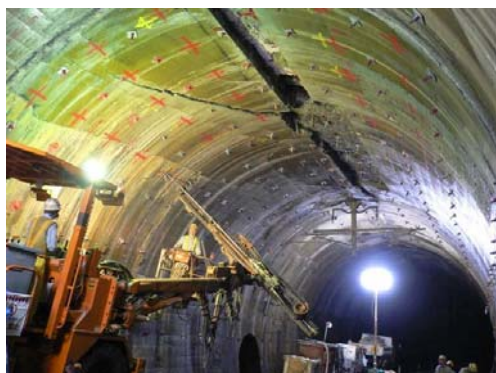
写真 3-18 第一米山トンネル（区間 1）
（ロックボルト打設状況）

復旧作業は、まず作業の安全性を確保するため、ロックボルトを天端部に2～4本/断面程度、トンネル延長方向に1.2m間隔(既設鋼製支保工間隔)で先行して打設した。使用したロックボルトは自穿孔タイプのΦ32mm、L=4.0mであり、2ブーム1デッキのホイールジャンボ(90kg級)を台車に乗せて打設した。なお、インバートの代替として、側壁部にロックボルト

を打設し、トンネル全周に12～19本/断面、トンネル延長方向に1.2m間隔で打設した(写真3-18)。内空側に露出するボルト頭部には、防錆処理(めっきJIS H8641 2種HDZ35以上)および塩害対策、脱着防止を目的として接着剤を塗布した。

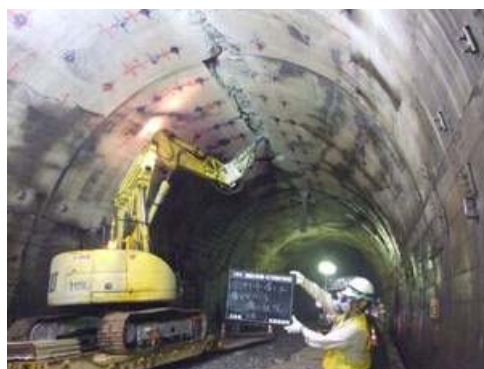
写真 3-19 第一米山トンネル（区間 1）
（コンクリートはつり状況）

断面修復の事前作業として油圧ブレイカ(0.4m³級)による浮き落としを行ったが、一部天端の覆工コンクリートが塊として抜け落ちる状況があった(写真3-19)。その際に覆工背面の状況を目視で確認したところ、施工時か地震時に崩落したかは不明であるが、覆工背面に多少の土砂が堆積していた。しかし、空洞自体

はしっかり残されており、ロックボルトの穿孔状況からも地山の自立性には問題がないものと判断した。また、ロックボルトによる縫付け、断面修復、ひび割れ注入等の補修を行うことで既設覆工を再利用する観点から、軸力を伝達するための断面修復箇所の端部処理として、コンクリートカッターでトンネル断面に直角に切断し、断面修復を行うこととした（写真 3-20）。

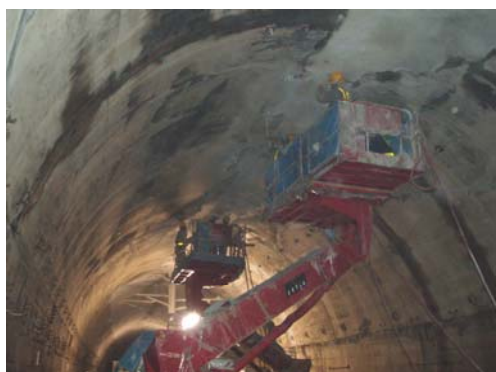
写真 3-20 第一米山トンネル（区間 1）
（断面修復状況）

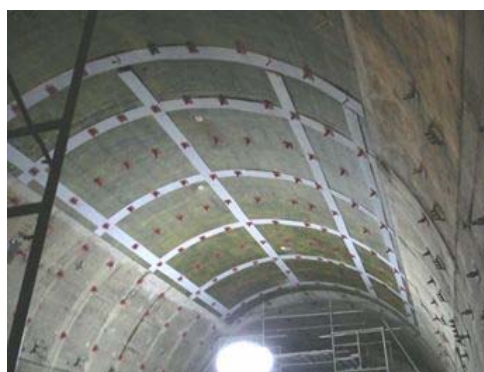
写真 3-21 第一米山トンネル（区間 1）
（補修完了状況）

修復された覆工コンクリート内面は、アーチ部 120° の範囲において、既変状あるいは補修状況に応じて AAA 工法（AKM-10/10）による剥落防止工を行った。

また、地山との一体化を目的として、覆工背面空洞に対して裏込注入を行った。なお、注入孔は、天端にトンネル延長方向 3.0m 間隔に配置した。最終的な仕上がりとして、FRP バンドをトンネル断面、軸方向に配置し、ロックボルトプレートと共締めした（写真-21）。

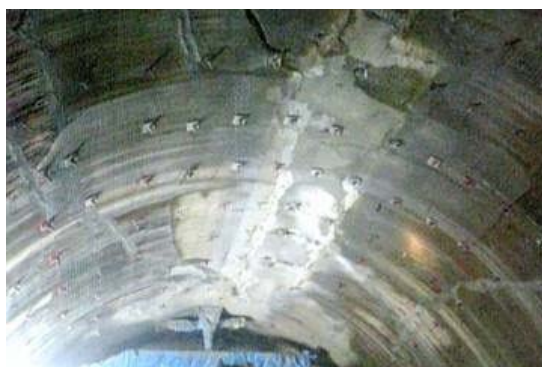
写真 3-22 第一米山トンネル（区間 2）
（ステンレスメッシュ施工完了状況）

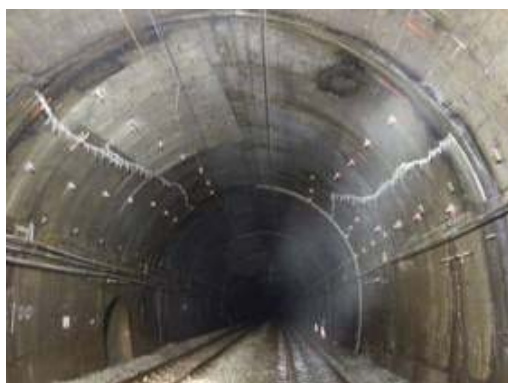
写真 3-23 第二米山トンネル (区間 3)
(補修完了状況)

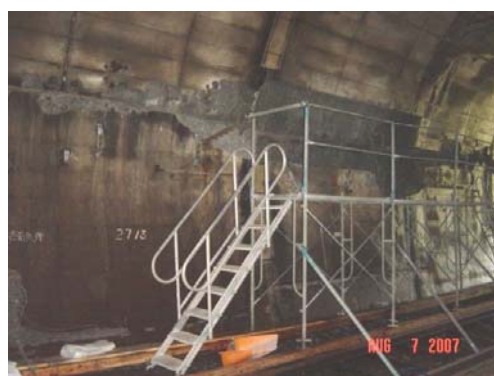
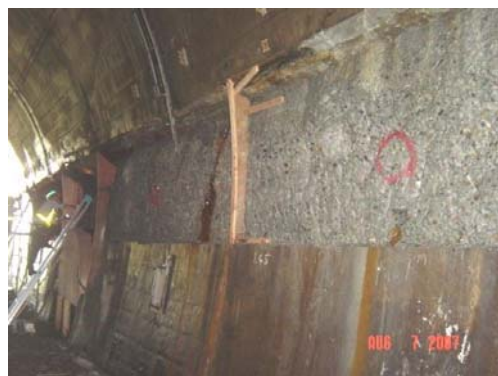
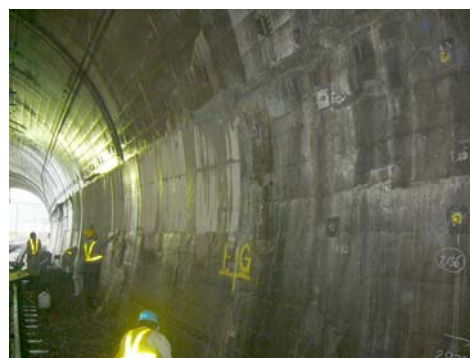
写真 3-24 第二米山トンネル (区間 4)
(側壁部浮き落とし後状況)

写真 3-25 第二米山トンネル (区間 4)
(側壁部浮き落とし後状況)

写真 3-26 第二米山トンネル (区間 4)
(断面修復後状況)

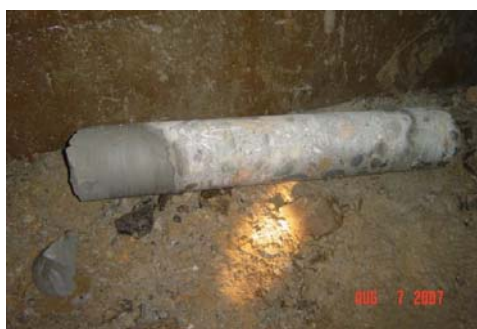
写真 3-27 第二米山トンネル (区間 4)
(側壁コア: 側壁コンクリート約 60cm+地山 (泥岩) 約 15cm)

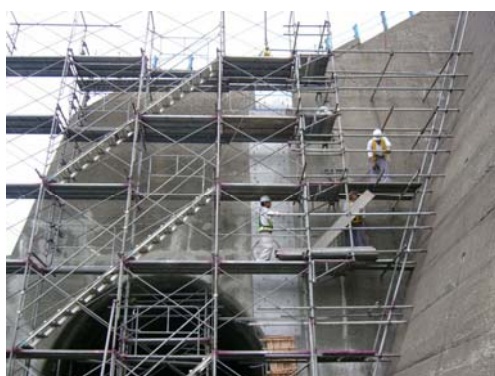
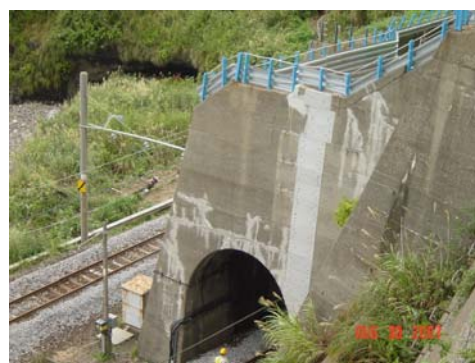
写真 3-28 第三笠島トンネル（上り線）
（当て板施工状況）

写真 3-29 第三笠島トンネル（上り線）
（当て板完了状況）

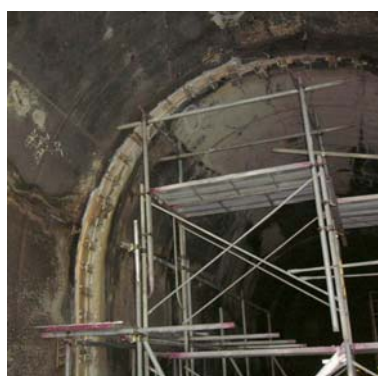
写真 3-30 第三笠島トンネル（上り線）
（覆工目開き箇所補修状況）

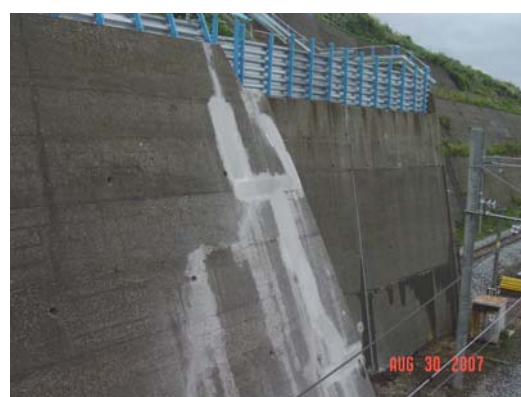
写真 3-31 第三笠島トンネル（下り線）
（抱きコンクリート補修完了状況）

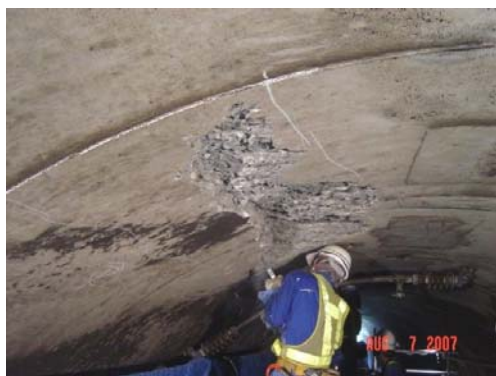
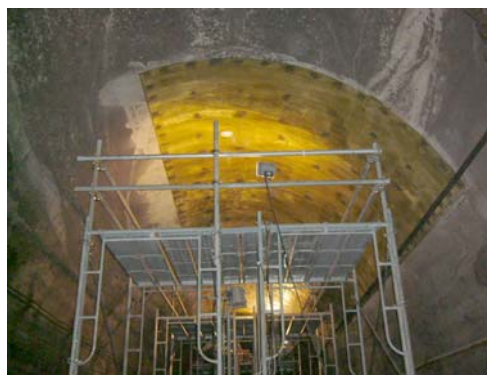
山側天端部付近に浮きおよびひび割れが確認された。施工基面上からの目視では、施工時のコールドジョイントに沿って生じたひび割れが、剥離しているような状況であった。

写真 3-32 第三笠島トンネル（下り線）
（アーチ部浮き落とし状況）

写真 3-33 第三笠島トンネル（下り線）
（剥落防止工施工状況）

当該箇所の復旧方法は、コンクリートカッタで断面修復箇所の端部を切断し、浮き落とし後に断面修復を行い、AAA 工法(AKM-10/10)による剥落防止工を行った(写真 3-32, 写真 3-33)。

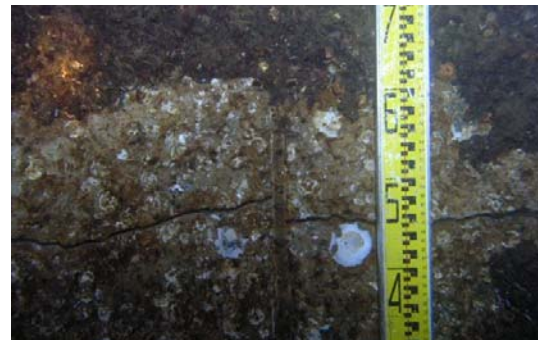
このうち、6・7 号機放水路の中間部では、延長 90m の範囲で最大約 7mm の連続したひび割れの発生が確認されている（写真 4-1、図 4-1 参照）。

写真 4-1 側壁部のひび割れの状況
