## トンネル覆工のひび割れ調査とその発生原因の推定

### INVESTIGATION OF CRACKS ON THE TUNNEL LINING AND PRESUMPTION OF THE CAUSES OF CRACK

岩崎好規\*・橋本 正\*・今西 肇\*・山内淑人\*

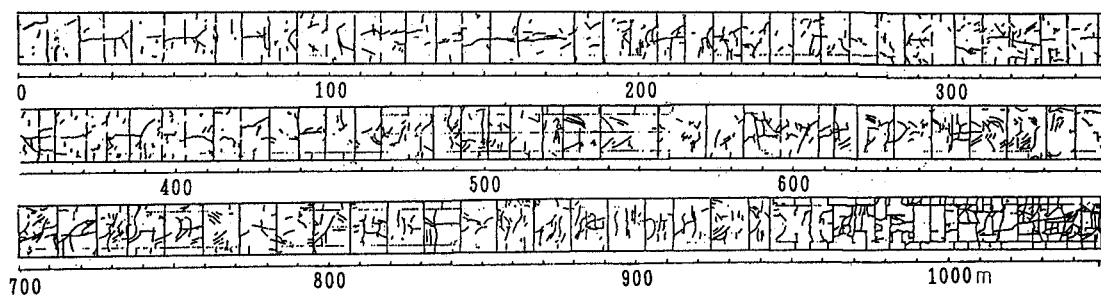
图-2 全亀裂表示図

トンネル全般にわたって調査した結果、亀裂の最大段差・幅ともコンクリート打設継目で発生しておりその値は、段差：63mm・幅：6mmであった。コンクリート打設継目以外では、段差：1～5mm・幅：1～3mm程度であった。亀裂調査図をもとにコンピュータに亀裂情報を取り込み、覆工面の全亀裂を表示したものを図-2に示す。全亀裂の分類を行った結果、亀裂には縦断方向・横断方向以外に斜方向の亀裂があることが判明した。それぞれの亀裂を図-3、4、5に表示した。縦断方向、横断方向および斜方向亀裂の特徴は、

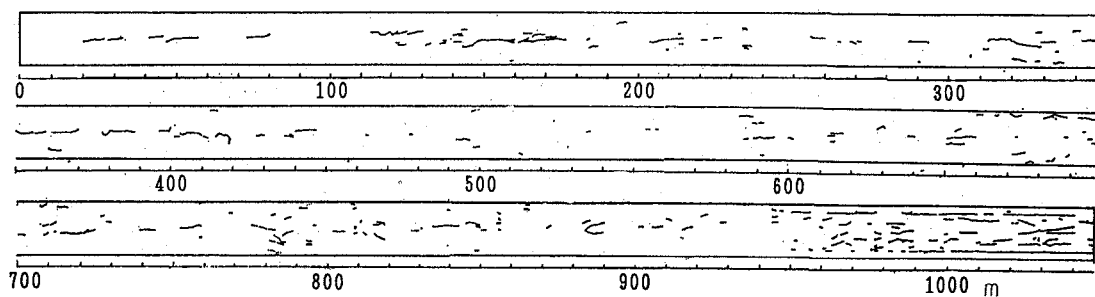
图-3 縦断方向亀裂表示図

亀裂の分布は、主としてトンネルアーチ部やセンター付近に入っているが、650m以遠では側壁部やアーチ両肩部にも入っている。0～450m間では、亀裂長は10m以上が主であるが650m以遠では5m以下の短い亀裂が重なり合って発生している。

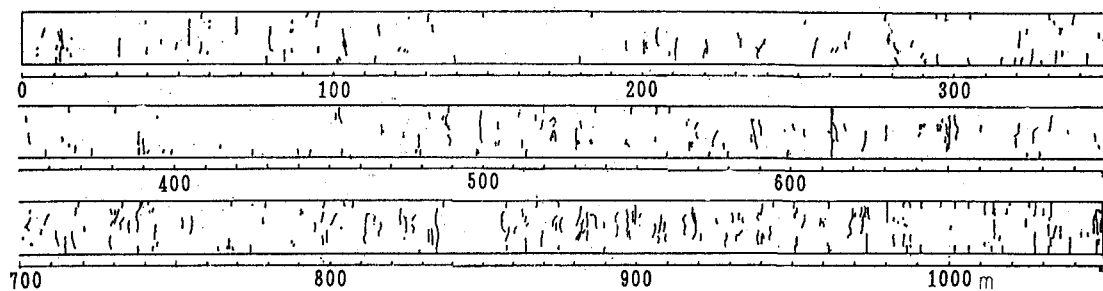
图-4 横断方向亀裂表示図

亀裂密度は0～600m間で約5mピッチで発生しているが、860～1000m間では平均2mピッチの高密度で発生している。亀裂長は1m～10mであるが5m程度のものが多い。

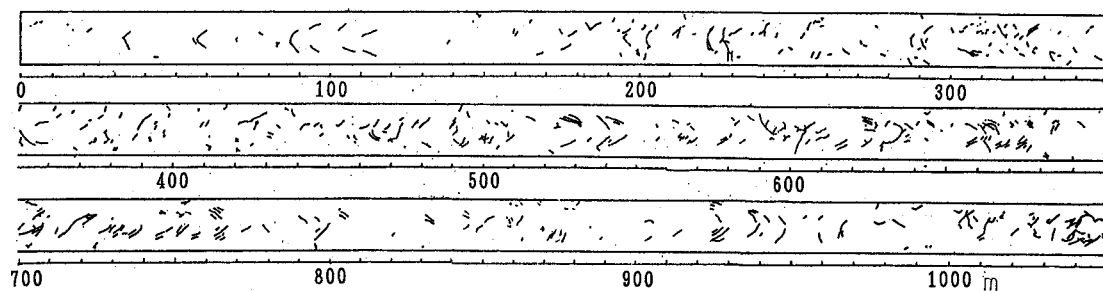
图-5 斜方向亀裂表示図

亀裂はほぼトンネル全般にわたってトンネルアーチ部に分布しているが、特に200～800m間でより密度高く分布している。斜方向亀裂で特徴的なのは0～500mと500～1000mの亀裂の方向が全く逆であることである。

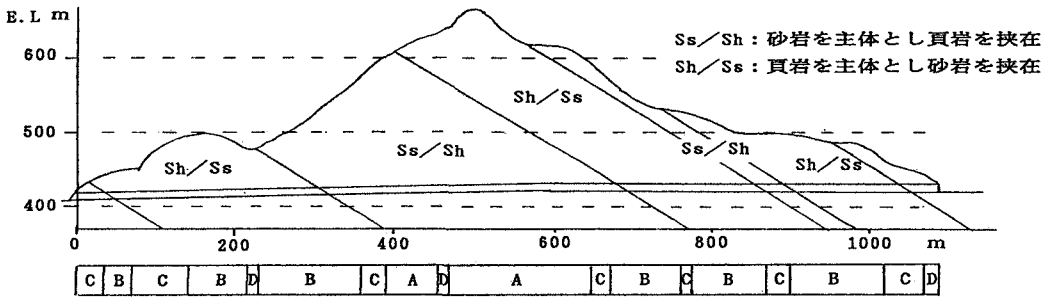
図-6 推定地質断面図および岩盤分類

トンネル付近の地質は、頁岩を主体とし砂岩を挟在する地層と砂岩を主体として頁岩を挟在する地層とがほぼ1:1の割合で分布し、数百m~1kmの幅で何回も繰り返す帯状配列で特徴づけられる。トンネル周辺地山の岩盤分類（建設省基準）ではトンネル中央部付近のみにA種岩盤が出現しているが、全般としてB種岩盤であり、一部でC、D種岩盤が存在している。図-6に推定地質断面図及び岩盤分類を示す。

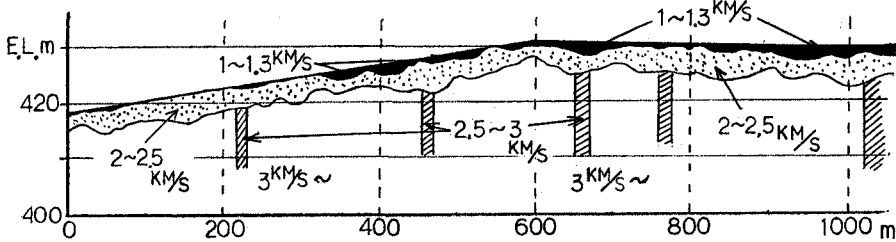
図-7 弾性波探査結果

図-7に弾性波探査結果を示す。道路面直下部に縦波（P波）速度（ $V_p$ ）=1~1.3 km/sの低速度層があり、その下に厚さ5m程度の2~2.5 km/sの速度層が分布している。この下位には3 km/s以上の速度層がひろがっているが、一部に3 km/s以下の部分が存在している。

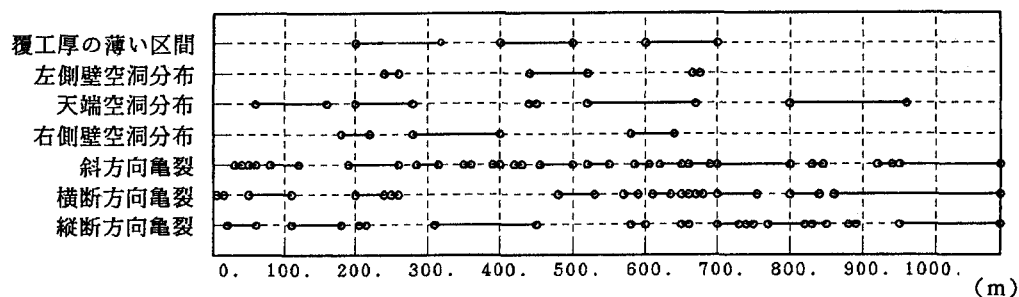
図-8 覆工厚空洞分布と亀裂のゾーニング

図-8にコアボーリング結果及び既存資料による覆工厚・空洞の分布と各亀裂のゾーニング結果を示す。

覆工厚との関係を見ると横断方向及び斜方向亀裂とその分布が一致しているよう思われる。また、空洞の分布に対しては、3つのタイプの亀裂とも関係があるように思われる。

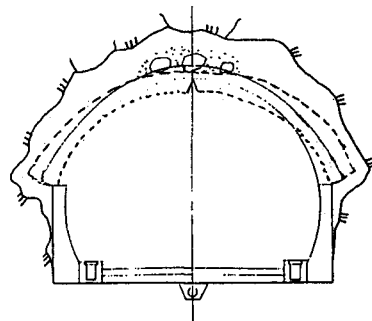
図-9 縦断方向亀裂の発生原因

- ①天端付近に集中して発生している。
- ②亀裂は覆工内面に開いている。

縦断方向亀裂の卓越している場所においては、覆工天端背面付近に空洞が存在している。地山の悪い部分において長期的な地山のゆるみにより、落石・崩土等が生じ偏圧として覆工にはたらく縦断方向亀裂が生じたものと推定される。

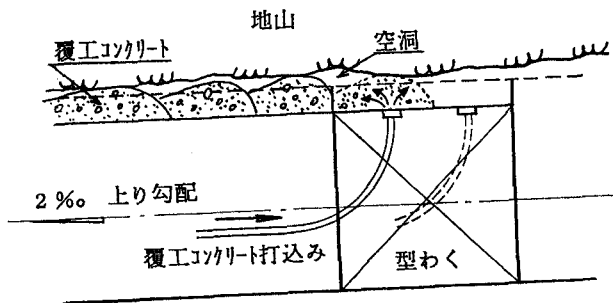
図-11 覆工天端のコンクリート打設状況

以上のことより斜方向亀裂の発生原因として考えられるのは、トンネル施工時の状況である。このトンネルは、0～550mまでは2‰の上り勾配、550mからは0.4‰の下り勾配となっており、掘削は左右両坑口から実施された。このため覆工コンクリート打設時に図-11に示すように勾配にそってコンクリートが流れ覆工の厚みに差が生じ、その後の乾燥収縮、水圧変動、崩土、落石等により図-12に示すような斜方向亀裂が生じたものと推定される。

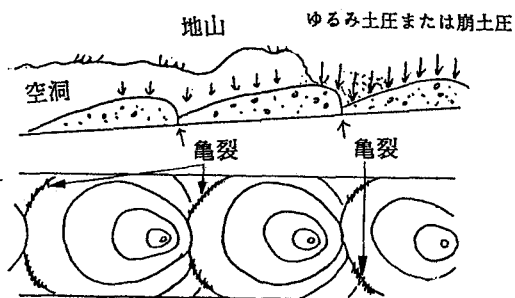
図-12 斜方向亀裂の発生原因

- ①トンネル中央部付近を境として亀裂方向が逆になっている。
- ②亀裂ピッチに5～7mで規則性がある。
- ③すべての亀裂がトンネルアーチ部に集中している。
