# 笹子トンネル事故 換気の風圧でボルトに負荷か

(NHK 2013 年 5 月 28 日)

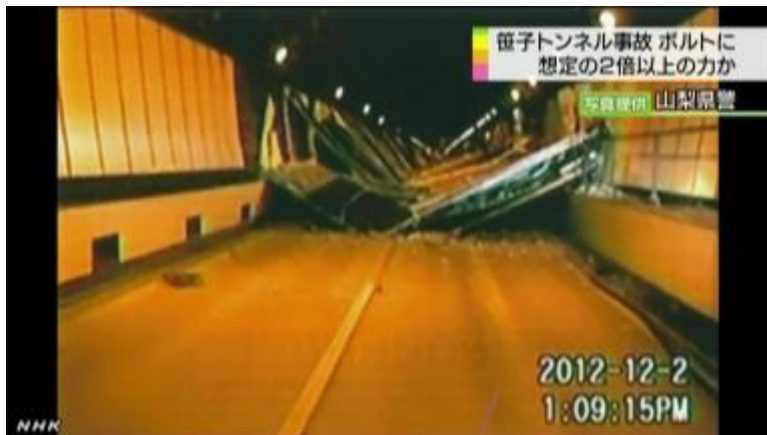
中央自動車道の笹子トンネルの事故で、崩落した天井板などを固定していたボルトには換気による風圧で設計時の想定の2倍以上の力がかかっていたとみられることが、国の事故調査委員会の分析で新たに分かりました。調査委員会は28日、設計や施工、それに点検の不備などが重なって事故が起きたとする報告書の骨子を公表する方針です。

中央自動車道の笹子トンネルでは去年12月、換気のために取り付けられていた天井板が崩落して9人が死亡する事故があり、その後、天井板や金具をつり下げていた接着剤で固定するタイプのボルトが数多く抜け落ちているのが見つかりました。

国の事故調査委員会が分析したところ、換気によって天井付近に生じる風圧で現場付近のボルトにかかっていた力は、設計時に想定された力の最大2.5倍程度だったとみられることが新たに分かりました。

これは設計上、ボルトにかかる力が均等になっておらず、天井板の上を左右に仕切る「隔壁板」という板にかかる風圧が十分考慮されていなかったとみられるためだということです。

さらに車両が通過する際に生じる風圧もボルトに影響を与えた可能性があり、その回数は、トンネル開通以降の35年間でおよそ700万回に上ると推計しています。

調査委員会のこれまでの調査では、ボルトの接着剤が劣化して強度が落ちていたことや、トンネルを管理する中日本高速道路がボルト部分の詳細な点検を10年余り行っていなかったことなどが分かっています。
