速報

台風18号による高潮災害

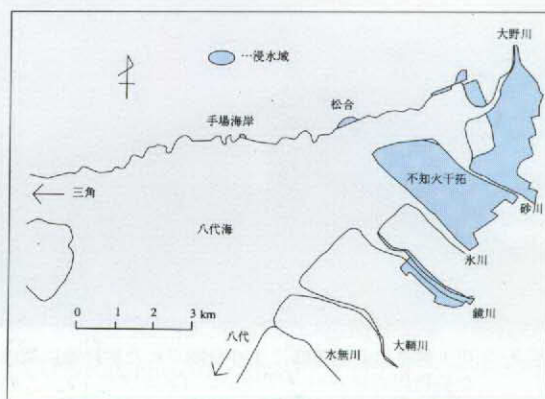
平成11年9月24日に天草諸島から九州北部、山口県を通過して日本海に抜けた台風18号により、八代海沿岸や周防灘沿岸を中心に高潮が発生しました。図-1に示す八代海湾奥部では、広範囲にわたって高潮が氾濫しました。中でも、熊本県不知火町松合地区では、高潮氾濫により12人の死者が出ました。

図-1 八代海湾奥部の浸水区域 (熊本県河川課調べ)

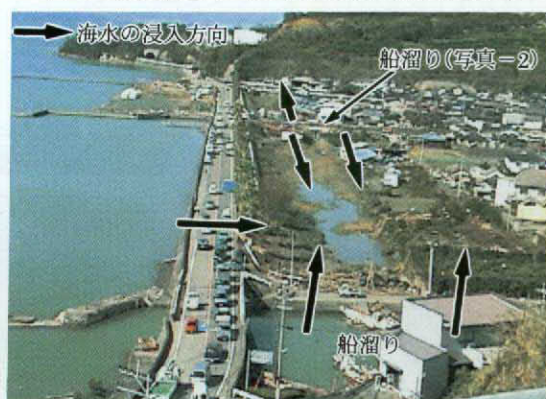
松合地区には、写真-1のように国道266号との兼用施設であるT.P.+4.8mの海岸堤防とともに、地区内に3箇所設けられた船溜りの堤防・護岸(天端高T.P.+3.2m)が整備されていました。大潮であった9月24日の満潮は午前8時頃でしたが、午前5時30分頃より船溜りから高潮が氾濫し始め、船溜りの堤防・護岸より地盤高が低い家屋では氾濫開始から5～10分間で軒上まで冠水しました。写真-2は、写真左側の船溜りから海水が流入したため堤防裏のりが洗掘された痕跡です。また、写真-1および3のように、海岸堤防の一部でも海水が越流しましたが、船溜りと比べると越流量ははるかに少なかったようです。さらに、松合地区の西側では、写真-4のように護岸が潮位上昇に伴う越流と波の作用により崩落しました。このような形態の護岸の被災は、他の場所でもいくつか見られました。

写真-1 松合地区の全景

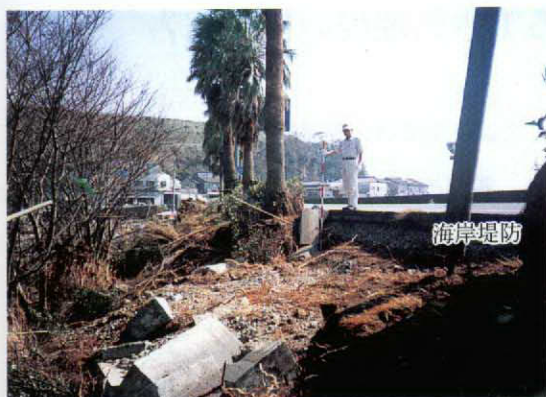
写真-3 松合地区の海岸堤防の越流痕跡

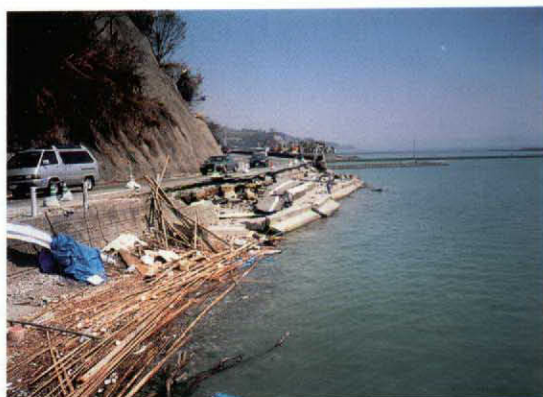
写真-4 松合地区の護岸の被災

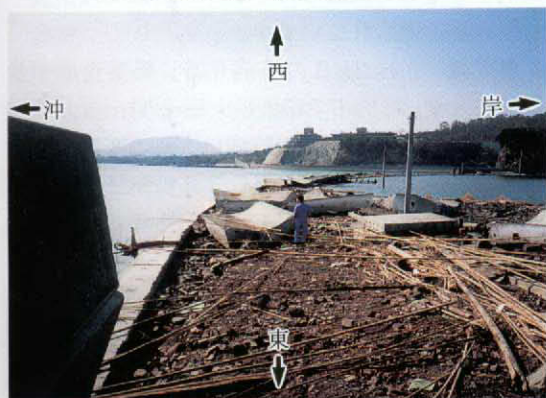
写真-5および6は、松合地区の西約3kmにある手場海岸での海岸構造物の被災状況を示しています。手場海岸には、入江の開口部に潮止堤、奥に護岸が設置されていました。写真-5のように潮止堤は打ち継ぎ目で切断されて岸向きに倒壊しており、さらに入江の西半分では岸向きに倒れたコンクリート塊が沖向きに移動していました。

倒壊時の主たる外力は波浪、高潮位、および潮位上昇時に生じる岸向きの流れと考えられますが、強風域の移動により発達する湾固有の長周期振動が影響していた可能性も否定できません。また、

写真-5 手場海岸の潮止堤の倒壊

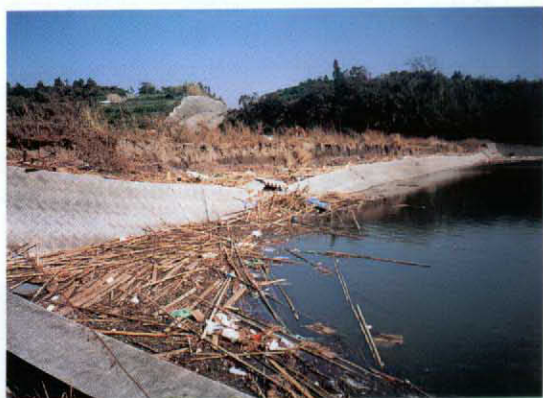
写真-6 手場海岸の護岸の被災

入江の奥の護岸は、写真-6のように表のり被覆工がずり落ちています。

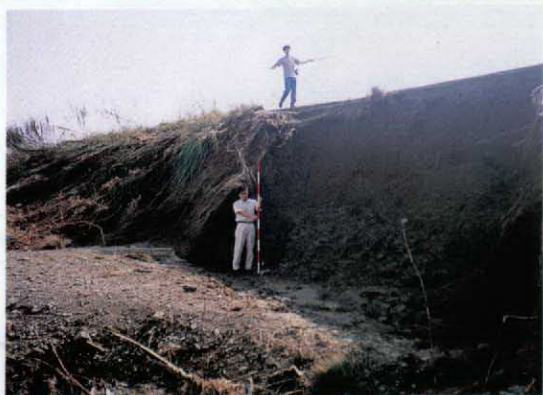
裏のりがコンクリート被覆されていない堤防上を海水が越流した箇所では、写真-7に示す氷川河口右岸の堤防のように裏のりの洗掘が随所で見られました。このことから、裏のりのコンクリート被覆の必要性が認められます。

写真-7 氷川河口右岸の堤防裏のりの洗掘
