## J R 駅構内のバリアフリーの状況

若杉幸子

#### 別紙1 ■ J R 駅バリアフリー状況調査：調査工程 2008. 6.17

別紙2 ■ J R 駅バリアフリー状況調査：各駅の状況

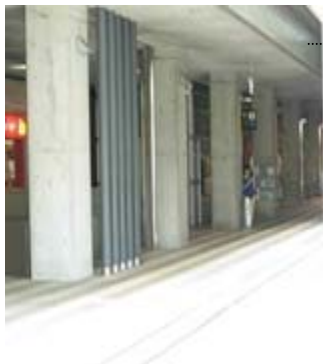
写真：1階自動車乗降車場と  
左手にある1階エレベーター

- ① 1階の自動車乗降車場はバリアフリーである。
- ② そこから左手に見える位置に2階の改札口に通じるエレベーターがある。  
それより先のバス乗降車場の左手にもエレベーターがある。  
但し、このエレベーターを帰りに利用すると、エレベーターを降りて1階にあるタクシー乗り場まで相当距離があり、そこまで更に車椅子を走行させる必要がある。
- ③ 2階エレベーターから改札口まで通じる通路の一部に片手操作の車椅子では走行できない傾斜路があり、車椅子を押して改札口まで走行する必要がある。  
この傾斜路の傾斜が建築基準法の規定通り 1/12 であるかどうかは判らないが、車椅子生活者としてこの傾斜路の設計計画に疑問を感じた。

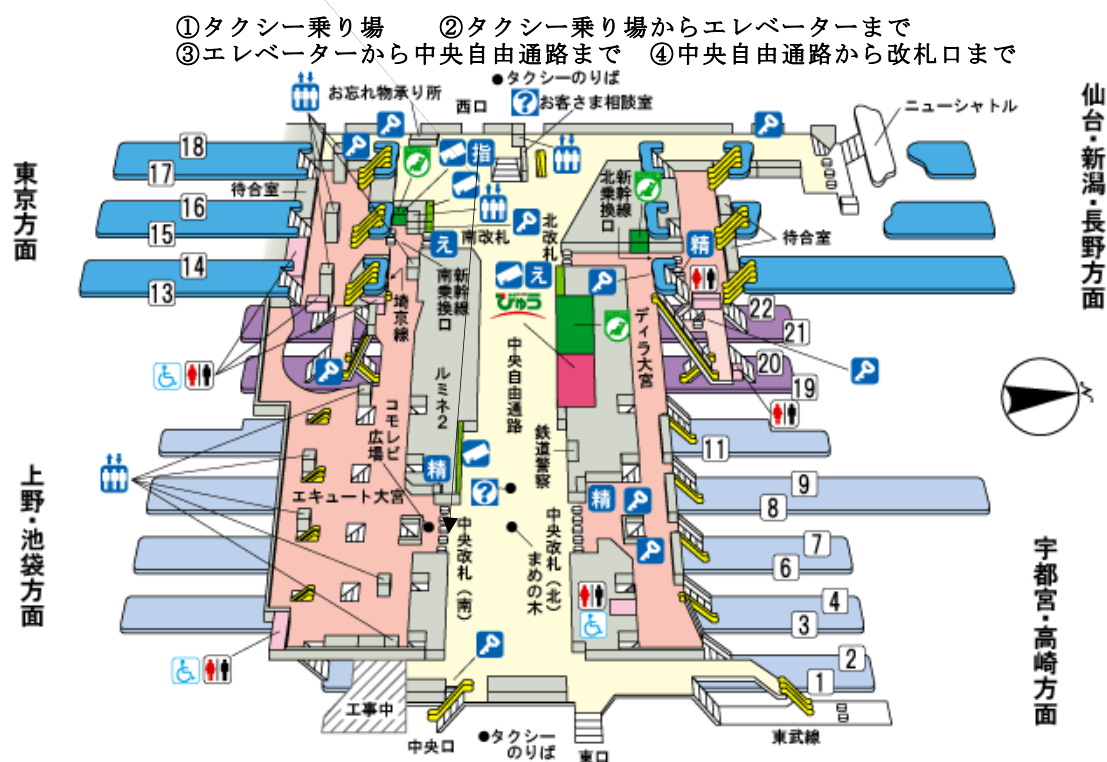
写真；タクシー乗り場、タクシー乗り場からエレベーターまで、中央自由通路

写真；中央自由通路から改札口まで、ホームのエレベーター

- ①西口駅構内のタクシー乗降車は客待ちのタクシーが占拠していて、安全に降りる場所がない。遠くで降りて車道を車椅子で走行して駅構内に入った。
- ②西口駅構内のタクシー乗降車には改札口に向かうエレベーターがあるというが、案内がないので人に聞かないと判らない。
- ③西口駅構内のタクシー乗降車場近くのエレベーターを降りると広い中央通路がある。中央通路に面したところには図面では予め判り難い複数の改札口がある。待ち合わせをする時には予め改札口を特定しておかないと当日行き違いの恐れがある。
- ④この駅は車両で来る乗客が安全に車両から乗降車するための配慮に欠けている。
- ⑤この駅が県内唯一の新幹線発着駅であることを考えると、県内鉄道駅の要としての役割を担う意味から、今後ニューシャトル、東武線、タクシー・バス等他の交通機関と連携して高齢者等の安全な乗降を確保するための総合的な交通計画と情報提供が必要と考える。

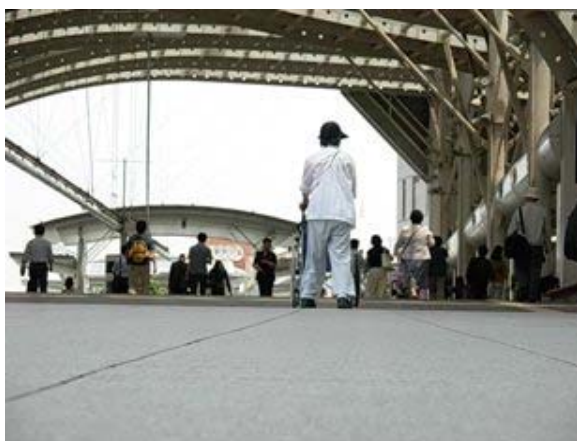
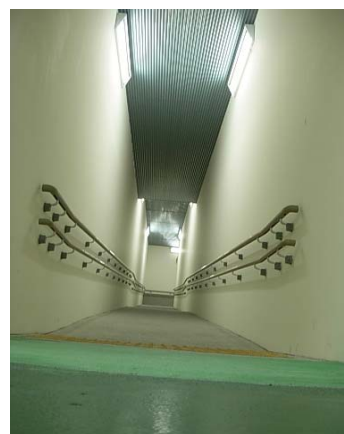
J R 東日本のホームページの駅構内図には傾斜路の表示がないが、実際は傾斜路になっていて片手操作の障害者は上れない傾斜路がいくつかの駅にあつた。

例えば、私の入院中に建設された新しいさいたま新都心駅では駅改札口までの長い通路の一部がそのような状態であつた。

例えば、浦和駅についてみると、J R 東日本のホームページの駅構内図には浦和駅東口から1・2番線乗り場までエレベーターが設置されていたので、それを確認するためにこの駅で降車して調査したところ、このエレベーターに辿り着くためには、途中でホームページの駅構内図に『スロープ』とだけ文字表記された傾斜路があり、これを通る必要があつた。しかし、この傾斜路は片手操作の障害者の私では上れない傾斜であつた。

写真 左：さいたま新都心駅西口駅構内から改札口まで  
右：浦和駅西口から1・2番線乗り場へ行く途中にあるスロープ

このようなことを考えると、今後傾斜路及びスロープを設計する際は、利用対象等を明確に表示して頂きたいと考える。

例えば、傾斜路及びスロープの利用対象について、自立した車椅子生活者を想定したのか、それも片手操作か両手操作か電動車椅子か、支援する人がついている車椅子生活者を想定したのか、誰を想定して設計した設備であるのか、傾斜角、ないし、傾斜度等はどのくらいかということなどがエレベーター前の案内表示やピクトグラフ等に予め明記してあれば、利用者はそのように用意して利用できる。

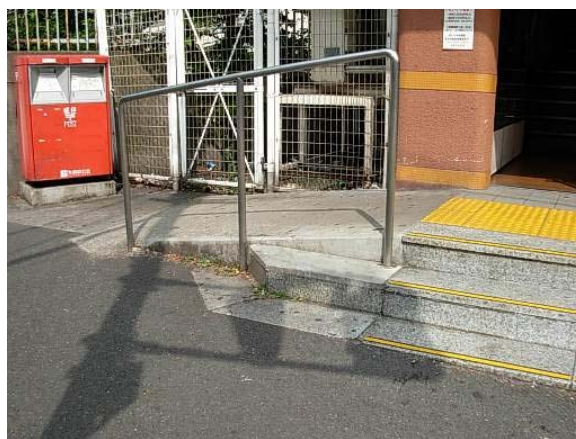
上野駅公園口切符売り場から改札口に至る傾斜路も同様であり、これらの情報を知らずに一人で行った場合、あるいは、私のように立位で車椅子を押して上れない場合、予定が大幅に狂い困ることが予想される。

上野駅公園口から歩道や横断歩道へ行く途中にあるスロープ、  
切符売り場から改札口に行くときにも利用する

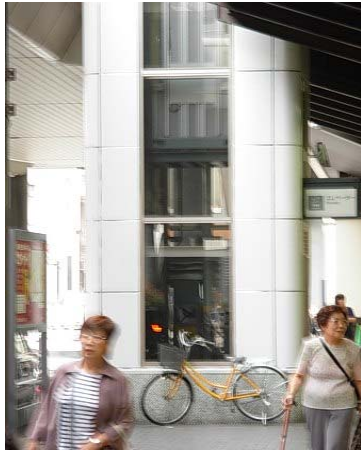
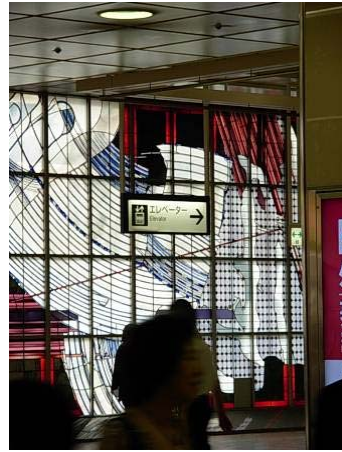
乗ってきたタクシーや自家用車などの車両を降りた位置にエレベーターの案内表示がないために、エレベーターの設備があってもあることが判らない。

駅を利用する人が皆ネットで駅構内図を予め調べて来るとは限らないので、設備があること自体の情報が伝わらなければあっても利用され難い。

写真 左：大宮駅西口の判りづらい位置にあるエレベーター  
右：中央通路にあるエレベーターの案内表示

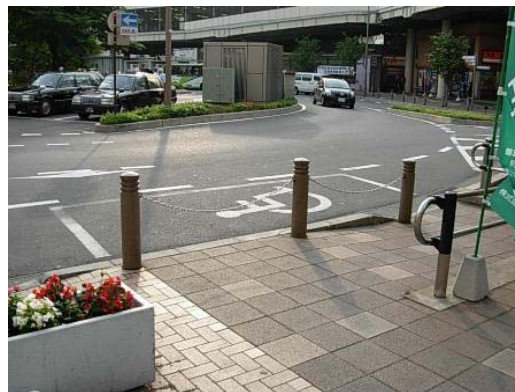
ところが、今回車両から降りて構内を調査していたところ、隅の方に車椅子専用停車場を見つけた。

地元のタクシー運転手は前回も今回も車椅子専用停車場があることを知らなかったということであろう。あるにはあってもその位置は確かに判り難い。

車両に乗車中、又は、車両から降りた位置から以下の写真にある車道に記されている案内表示を見つめることは難しく、それ故、あっても利用され難い。

写真 武蔵浦和駅東口にある車椅子専用停車場

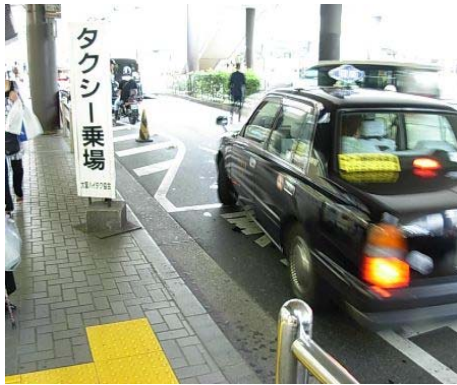
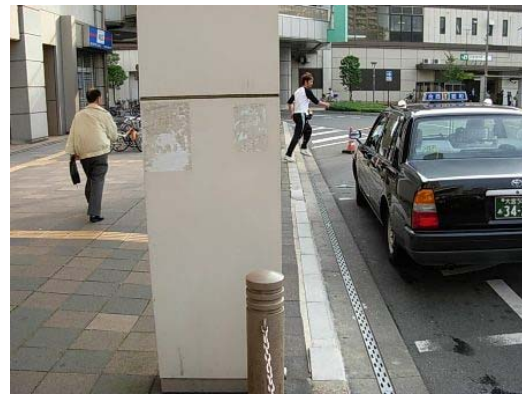
駅構内のタクシー乗降車場が客待ちのタクシーに占拠され乗ってきた車両から直接駅構内の歩道に降り立つことができず、遠くの車道で降りて車道を車椅子で歩行して歩道に辿り着かなければならない状況が多く駅のあった。

写真 左から大宮駅、武蔵浦和駅

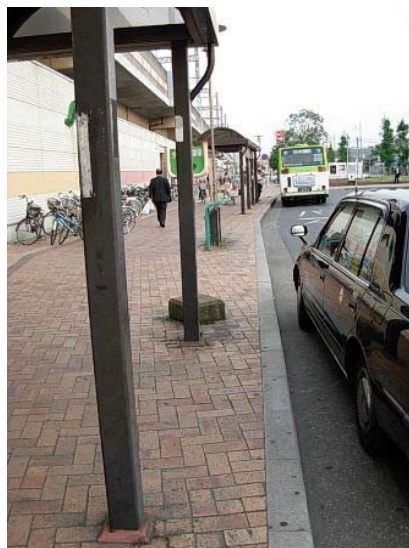
駅構内で客待ちをしているタクシー乗車場のタクシーの停車位置が歩道ギリギリのため、障害者が車椅子からきちんと立ってタクシーの座席に移ることが出来ず、屈んだ姿勢で乗り移らなければならないため、安全なタクシー乗車ができない状況があった。

写真 与野本町駅
