土木学会 トンネル工学委員会
新潟県中越沖地震調査特別小委員会
報 告 書

2008 年 1 月

1. 調査の概要

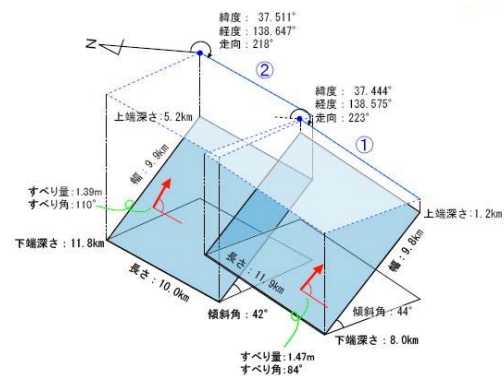
図 3-2 推定震源断層モデル
(国土地理院 HP より抜粋)

地震の発生を受け、JR 信越本線米山・柏崎間の 8 トンネルについて被害状況調査^{2),3)}を行った(表 3-1)。調査を行った 8 トンネルのうち、地震によって比較的顕著な被害を受けたトンネルは、本震震央(北緯 37 度 33.4 分、東経 138 度 36.5 分)から約 30km 圏内の第一米山トンネル、第二米山トンネル、第三笠島トンネル(上下線)の 3 トンネルであった(図 3-1)。また、被害を受けた 3 トンネルは、推定された震源断層モデル(国土地理院, 7 月 26 日 16 時 00 分発表)のすべり面を地表に投影した線から 5km 以内に位置し、断層面の延長線上に位置している(図 3-1, 図 3-2)。

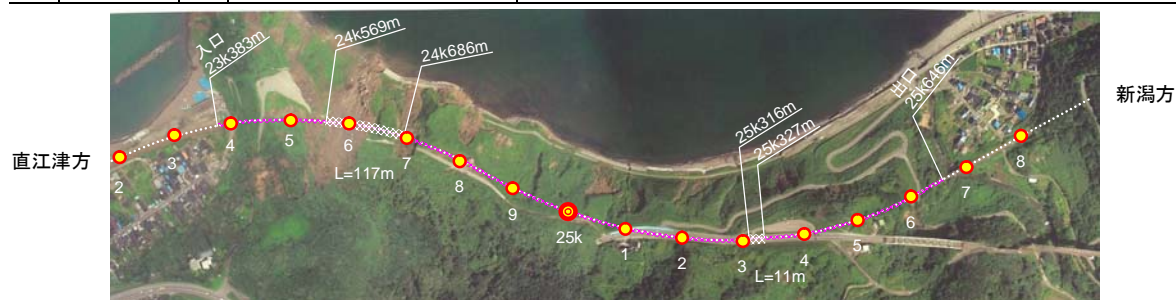
図 3-3 第一米山トンネル付近航空写真（地震発生後に撮影したものを加工）

当該区間は、天端部に連続的に圧が発生し、覆工コンクリートの一部（落下片：幅約 30～60cm×厚さ約 20cm 程度）が剥落した。また、24k600m 付近では、特に損傷が激しく、天端部の圧さ、アーチ肩部での覆工コンクリートのせん断ひび割れに伴う損傷、側壁部の損傷等が発生した（写真 3-1～写真 3-3）。

損傷を生じた区間のトンネル上方においては、大規模な斜面崩壊が発生した。斜面の露頭部から地層構造を確認すると、海側への流れ盤構造となっていた（写真 3-4）。

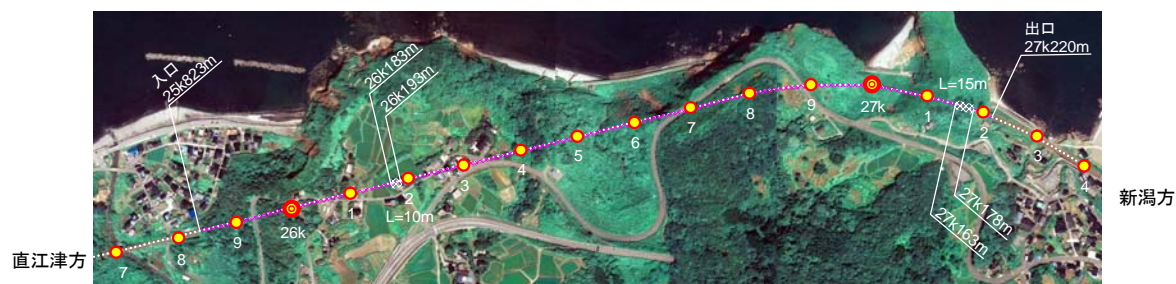
図 3-5 第二米山トンネル付近航空写真（地震発生後に撮影したものを加工）

当該区間は、砂混り泥岩と礫岩の地質境界付近であり、両アーチ肩部に軸方向ひび割れが発生し、施工基面上からの目視では、約 5mm 程度の開口が生じた（写真 3-8、写真 3-9）。

当該区間は、両側壁上部のコンクリートが損傷し、迫め部とともに剥落した。特に、上り線側の側壁の損傷が大きかった（写真 3-10、写真 3-11）。ただし、アーチ部の覆工コンクリートは健全であった。

導坑先進上部半断面工法による施工であったため、逆巻き（アーチ部の覆工コンクリートを打設し、側壁部の足付けコンクリートを施工し、足付けコンクリート間の側壁コンクリートを施工する方法）で覆工コンクリート打設が行われている。足付けコンクリート間の側壁コンクリートの打設は、打込み口を設置（打込み後に撤去し、後埋めモルタルを充填）し打設するため、アーチ部下端は斜めになっている。このため、今回のような損傷を生じたものと推定される。

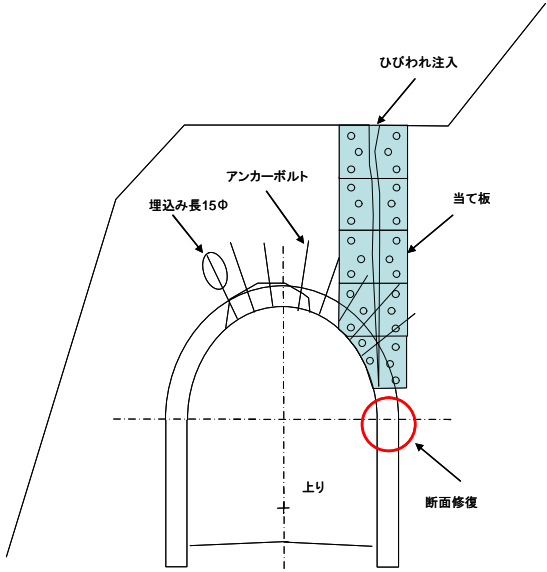
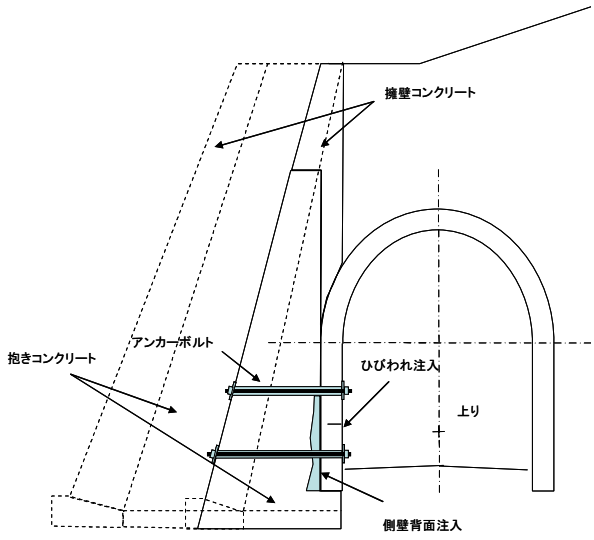
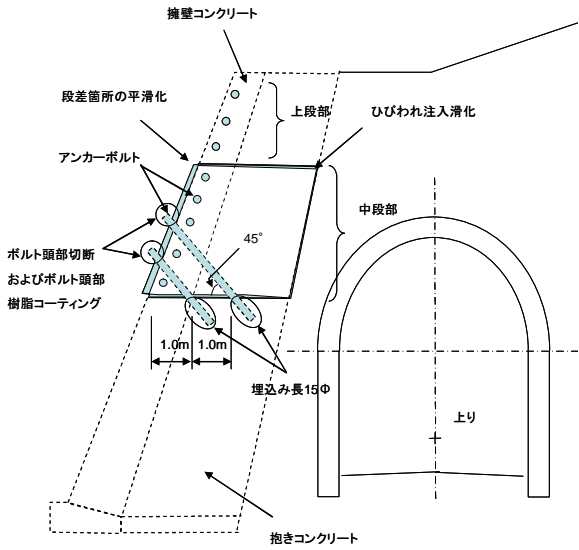
上り線 28K930m(坑門コンクリート) 既変状(坑門コンクリート目開き)箇所	上り線 28K938m～949m (側壁折れ込み)

上り線抱きコンクリートおよび擁壁コンクリート (抱きコンクリートおよび擁壁コンクリートのずれ)

当該箇所の復旧方法は、当て板(1.0m×0.5m, t=9.0mm, SUS304)、ひび割れ注入、一部断面修復により行うこととした。天端に生じていたひび割れについては、アンカーボルト(M16×8本, 埋込み長 15Φ, SUS304)で健全部に縫い付けることとした(写真 3-28, 写真 3-29)。
