## トンネル覆工のひび割れ調査とその発生原因の推定

### INVESTIGATION OF CRACKS ON THE TUNNEL LINING AND PRESUMPTION OF THE CAUSES OF CRACK

岩崎好規\*・橋本 正\*・今西 肇\*・山内淑人\*

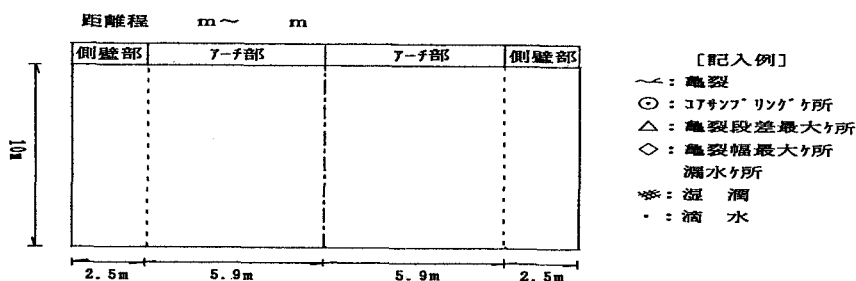
図-1 亀裂調査図

トンネル覆工の亀裂状況・漏水状況等については、覆工コンクリート面の洗浄を行った後、図-1に示す亀裂調査図に沿って目視によるスケッチを実施した。この時亀裂の段差、幅が測定できる場所については同時に記録した。さらに、亀裂状況が特に目立つ場所についてはφ110mmのコアボーリングを行い、亀裂の奥行き、走向等を確認した。
