一宮市奥町 水害手づくりハザードマップ

奥町地域の浸水特性

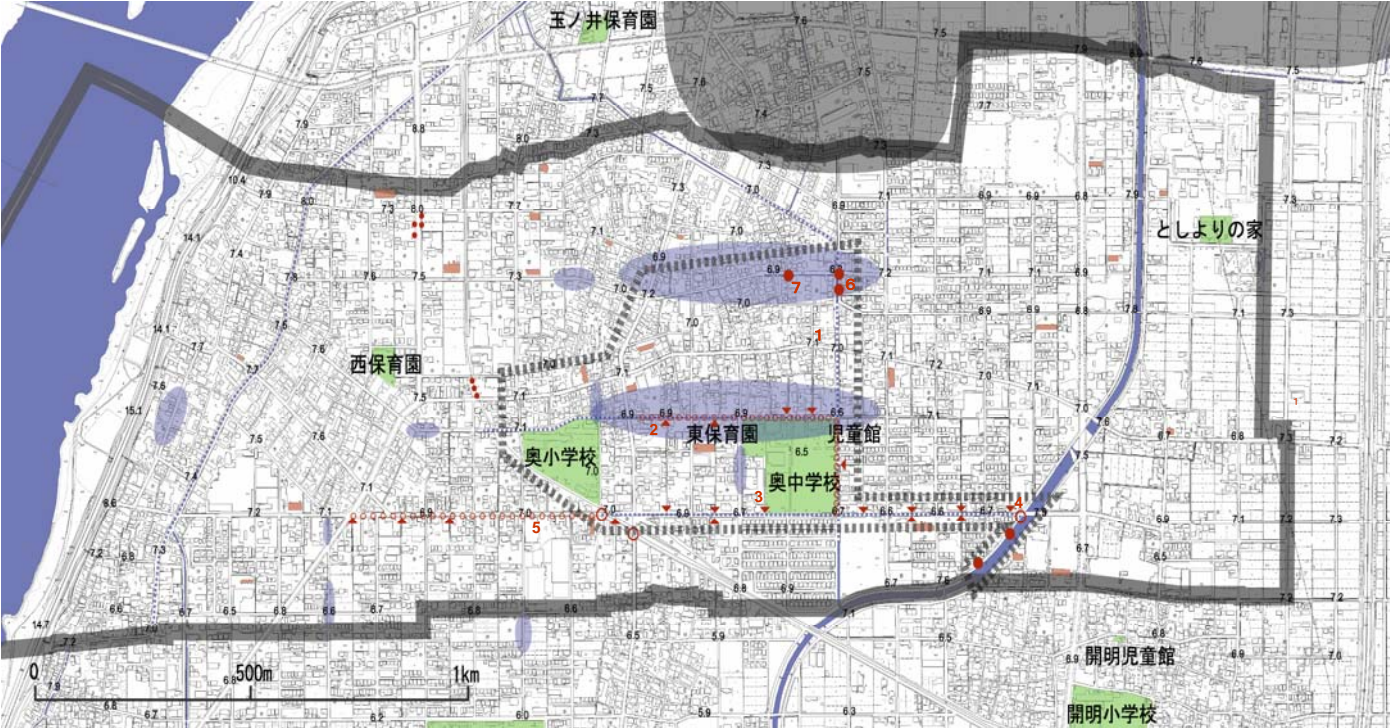
- 避難場所
- 3階以上の集合住宅
- 水路
- フタのされた水路
- 早く浸水が始まると予想される箇所
- 木曾川破堤時に深く浸水すると予想される箇所
- 水路に水が流れ込む箇所
- 浸水時に足元が危険な箇所
- 水路の橋が低いまたは無い・田畑に落ちやすい箇所

道路上の数字は標高を示している

側溝や水路から水が溢れ始め、小中学校北側を東西に通る道路など、低くて排水路が集中している箇所から水が溜まり始めます。

次に野府川の水位が上昇し、川から水が溢れ出します。

最悪な事態としては、木曾川が破堤し、全域が浸水することになります。

小中学校周辺は、奥町の中でも低い位置にあって水が溜まりやすく、入口によっては水に浸かって入れないことも考えられます。

中学校の校庭は、標高が6.5mと周囲に比べて特に低くなっており、注意が必要です。

地域にはフタがされた水路がたくさんあり、避難経路と思っていた道路が水に浸かってしまう事があります。
